# Asbestinventarisatetest

Stationsstraat 281, 3920 Lommel

Attestnummer : 20260516-000067.001

**Niet-asbestveilig**

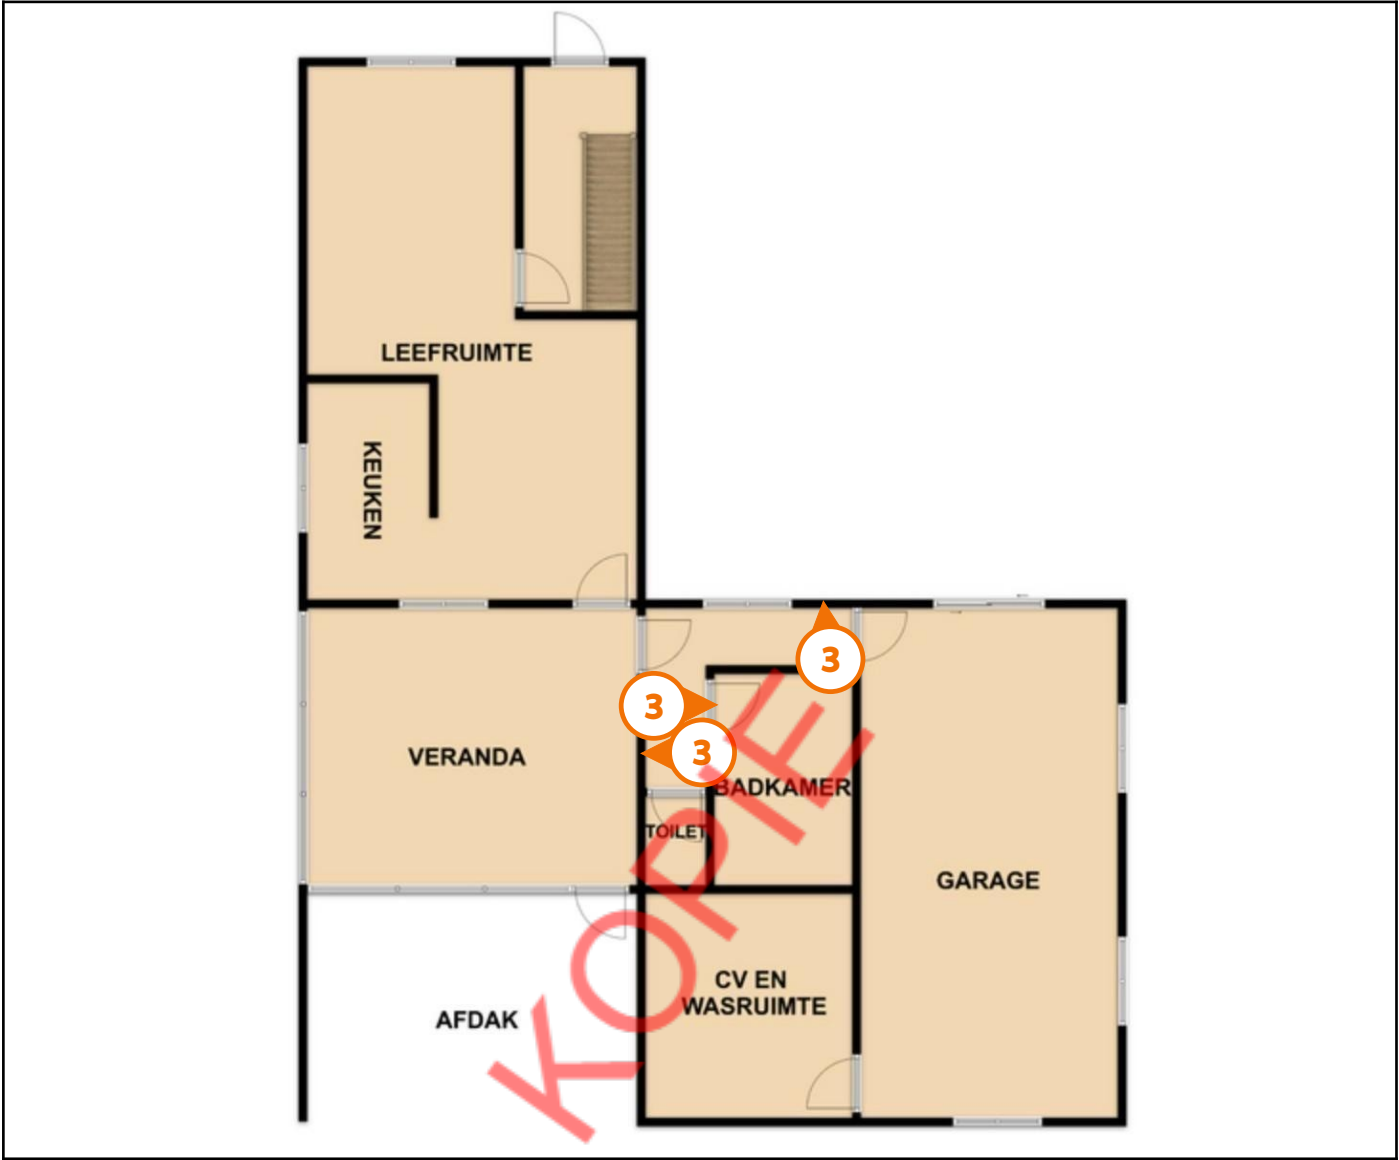
## Plan 1.7: Plan van het gelijkvloers

| Beschrijving | Type | Actie |
|---|---|---|
| 3. Bakeliet schakelaars/stopcontacten | Asbestmateriaal | <a href="#">Verwijderen</a> |

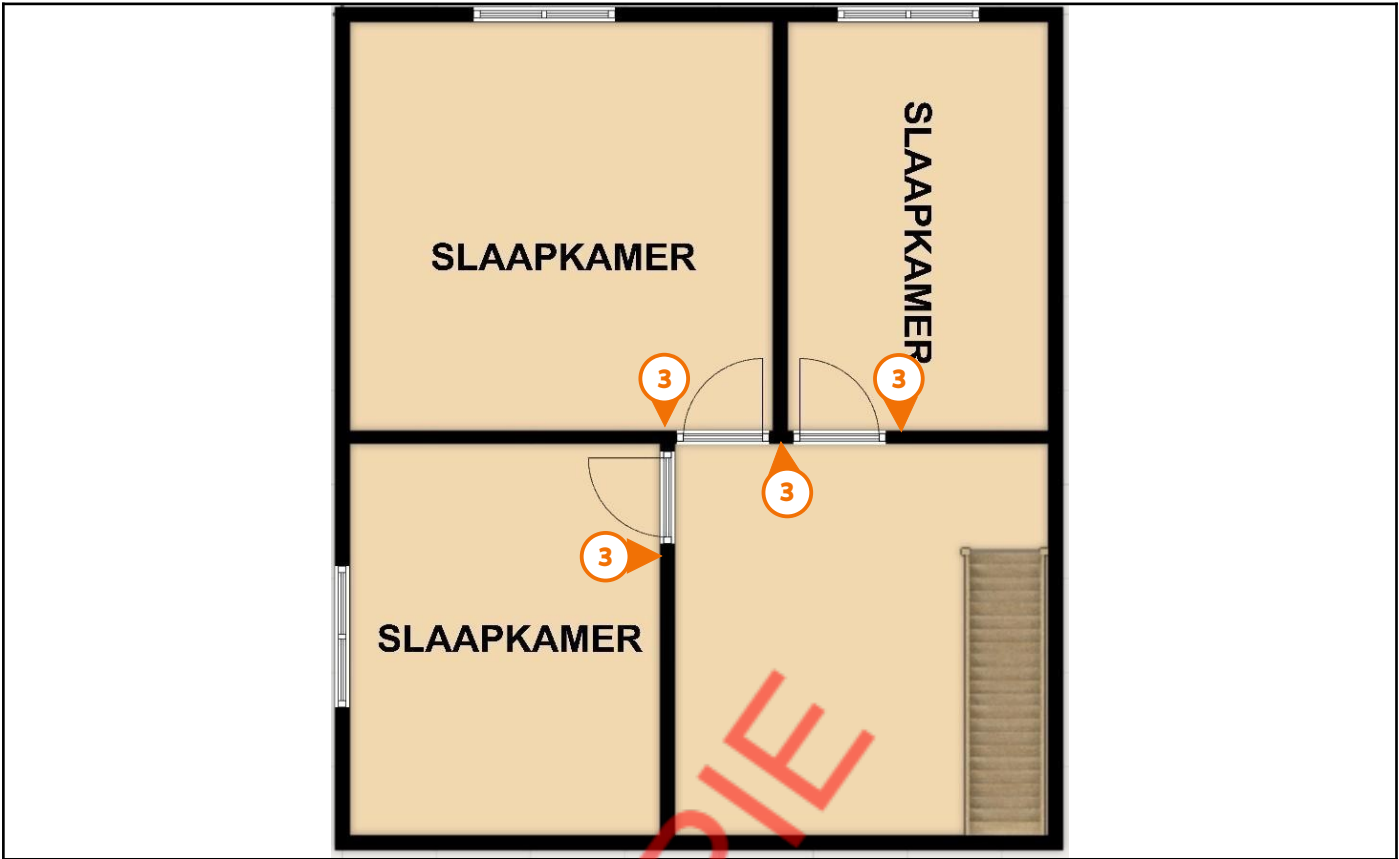
# Plan 1.10: Plan van de eerste verdieping

| Beschrijving | Type | Actie |
|---|---|---|
| 3. Bakeliet schakelaars/stopcontacten | Asbestmateriaal | <a href="#">Verwijderen</a> |

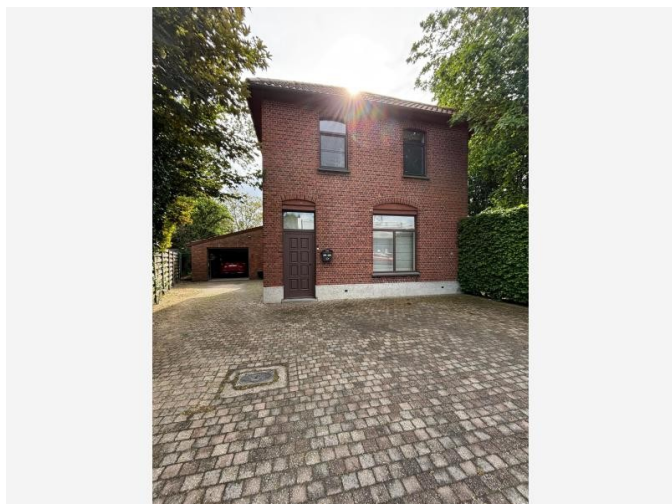
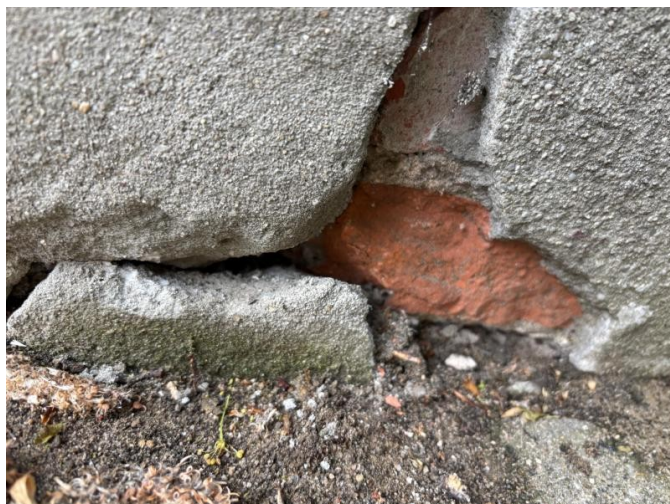
## Fiche 10: Crepi gevels vooraan

Geen asbest

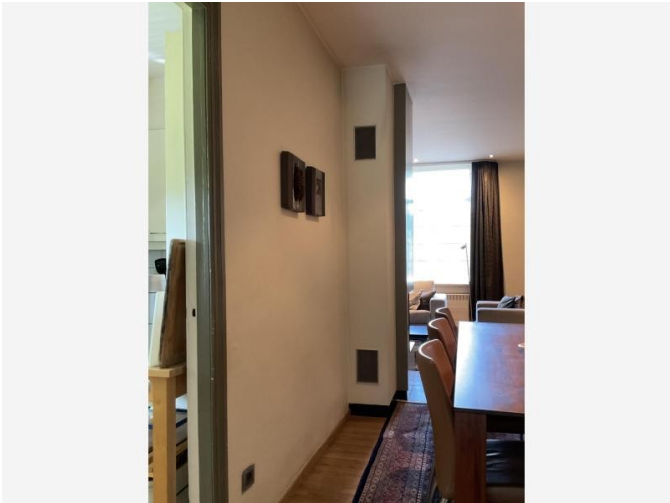
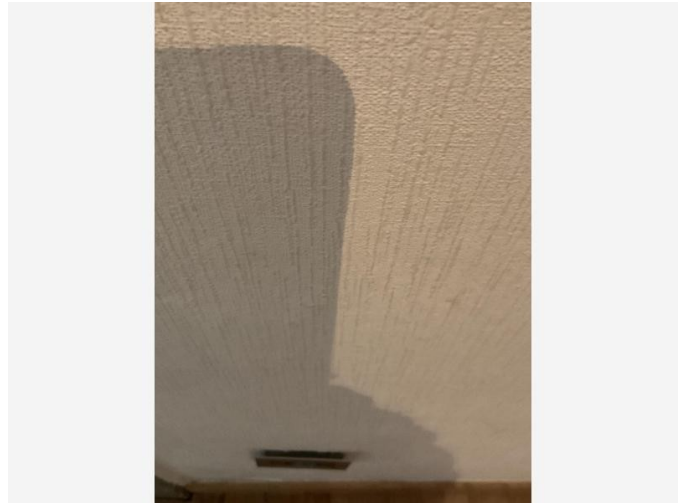
## Fiche 11: Pleisterwerk muren kalk

Geen asbest

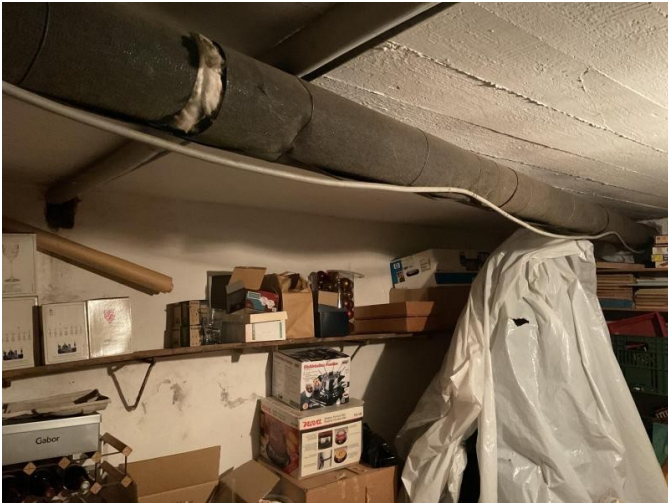
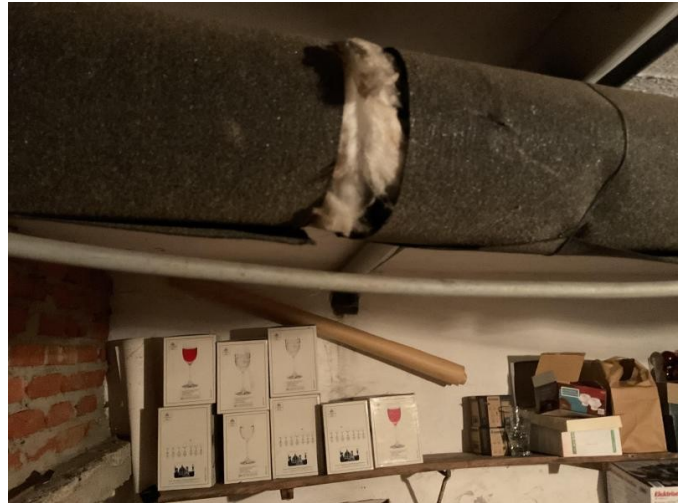
## Fiche 12: Leidingisolatie (bitumen)

Geen asbest

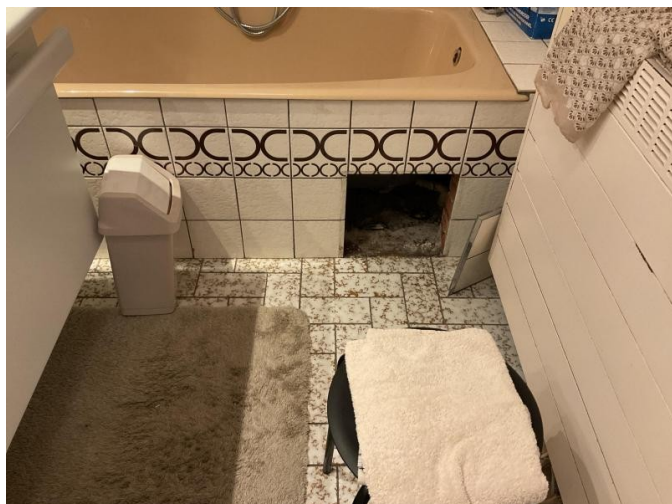
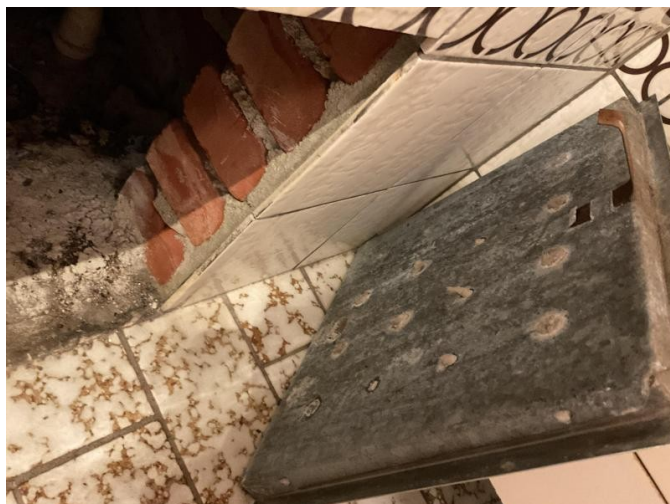
## Fiche 13: Tegellijm wandtegels badkamer

Geen asbest

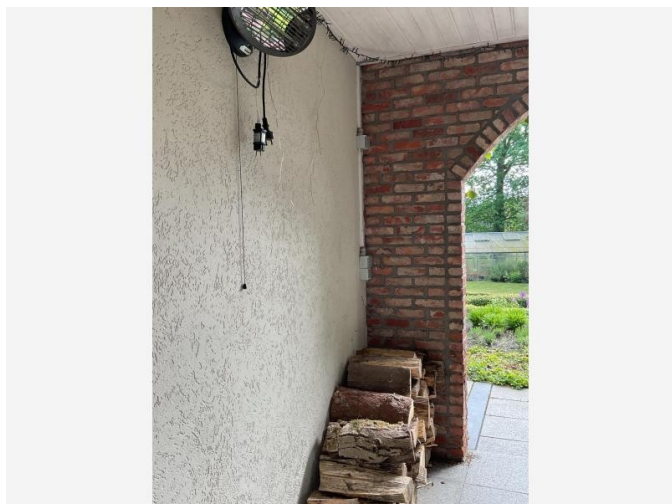
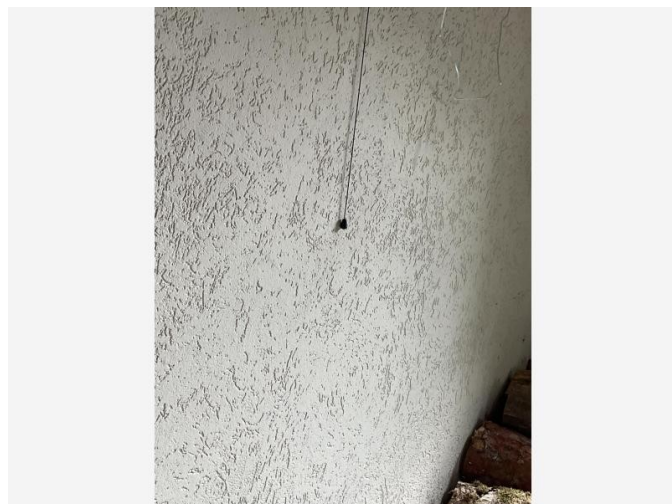
## Fiche 14: Crepi gevels afdak

Geen asbest

| # | Type | Referentie | Resultaat |
|---|---|---|---|
| 14.1 | Mengmonster | 6020480274 | Geen asbest |

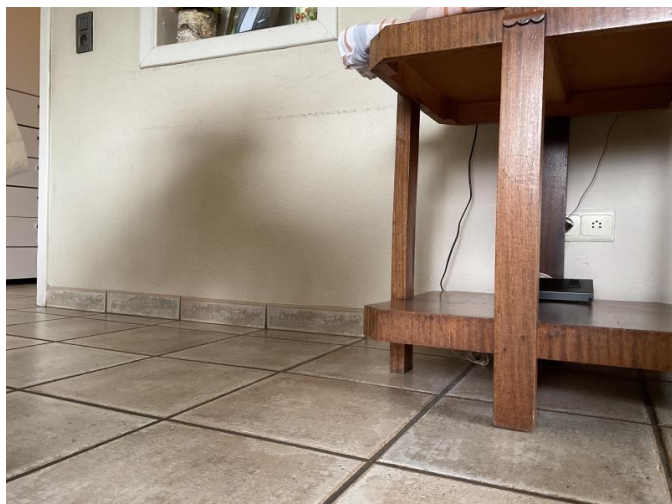
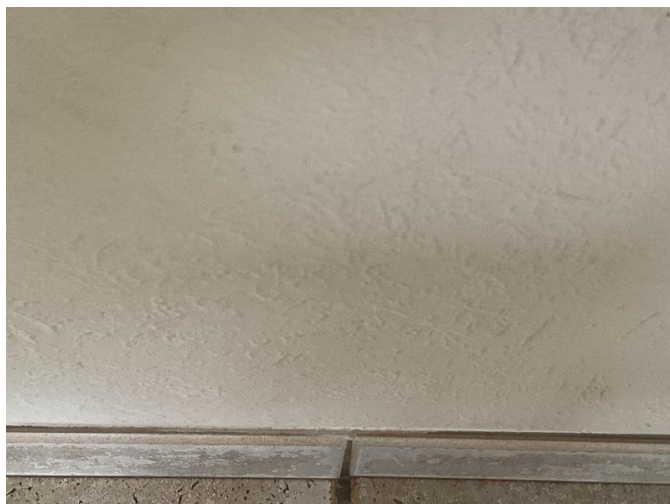
## Fiche 15: SierPleisterwerk muren

Geen asbest

| # | Type | Referentie | Resultaat |
|---|---|---|---|
| 15.1 | Mengmonster | 6020480276 | Geen asbest |

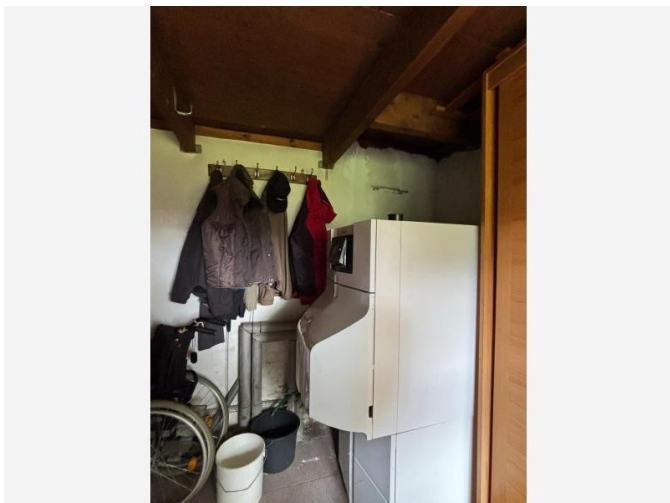
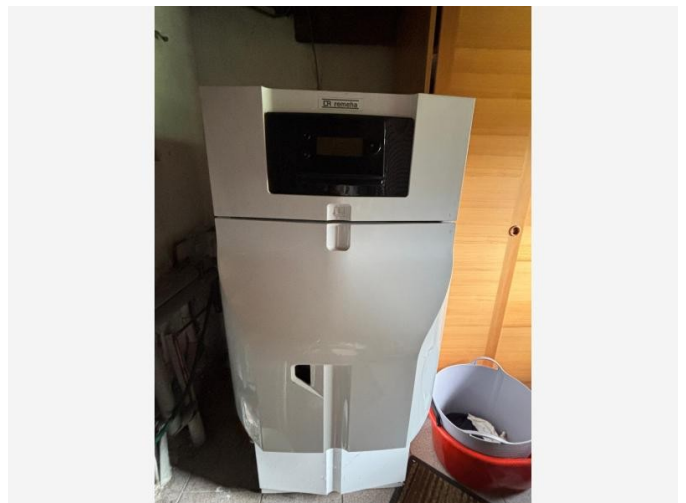
## Fiche 19: CV-ketel (niet verdacht)

| Beschrijving | Notitie | Terug te vinden op plannen |
|---|---|---|
| Fiche 19: CV-ketel (niet verdacht) | De CV-ketel (dichtingen, isolerend materiaal) is niet asbestverdacht. | Plan 1.6: Plan van het gelijkvloers |

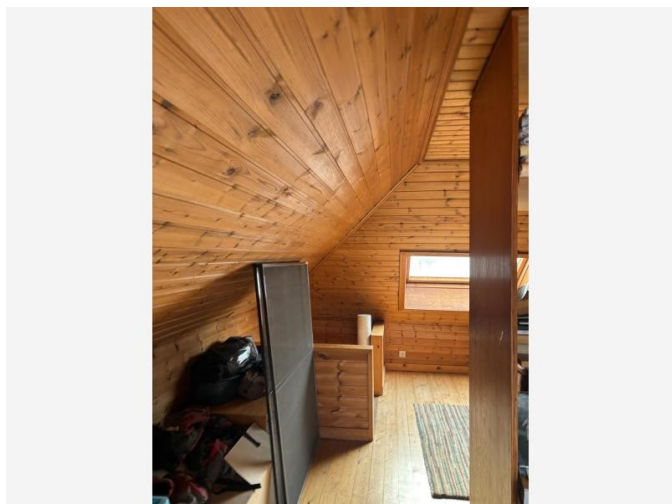
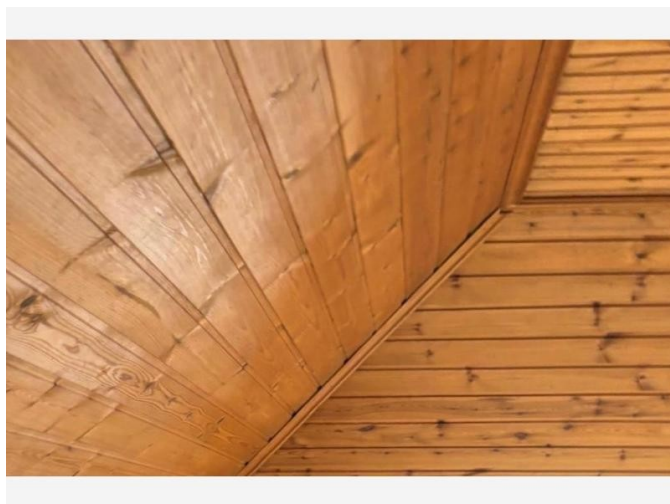
## Fiche 21: Pleisterwerk aan de muren en het plafond (niet waarneembaar)

| Beschrijving | Notitie | Terug te vinden op plannen |
|---|---|---|
| Fiche 21: Pleisterwerk aan de muren en het plafond (niet waarneembaar) | Er is geen pleisterwerk waarneembaar op volgende locaties:<br><br>in de zolderkamers | Plan 1.13: Plan van de zolderkamer |
