# Asbestinventarisatetest

Toekomststraat 18, 3920 Lommel

Attestnummer : **20260319-000533.002**

Uitgegeven op : **29.03.2026**

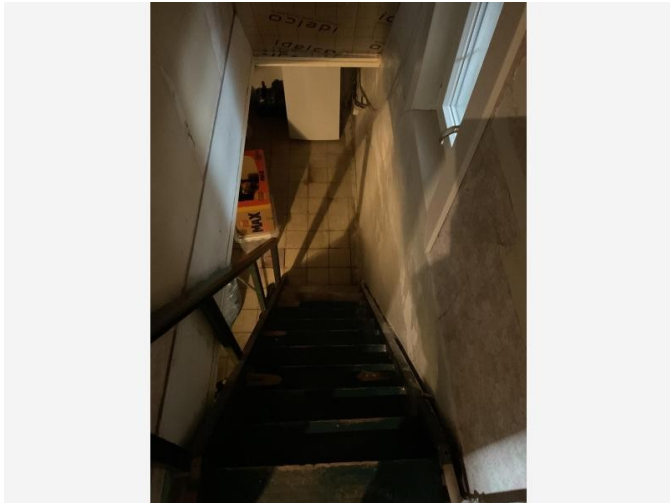
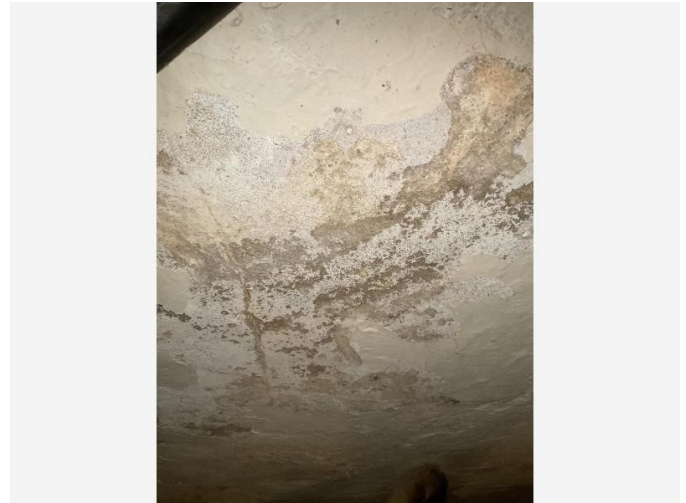
| Opmerking | De hoeveelheid is een zo nauwkeurig mogelijke opmeting. Hieraan kunnen evenwel geen rechten worden ontleend.<br>staalname, in de cv ruimte |
