# Asbestinventarisatetest

Hoeverdijk 49, 3920 Lommel

Attestnummer : 20260912-000062.000

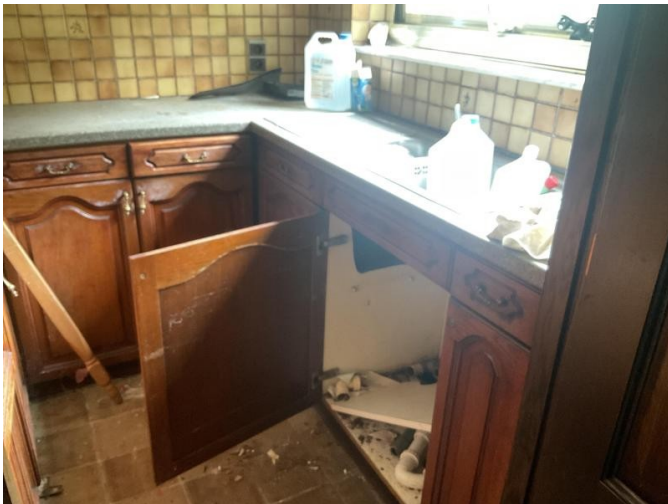
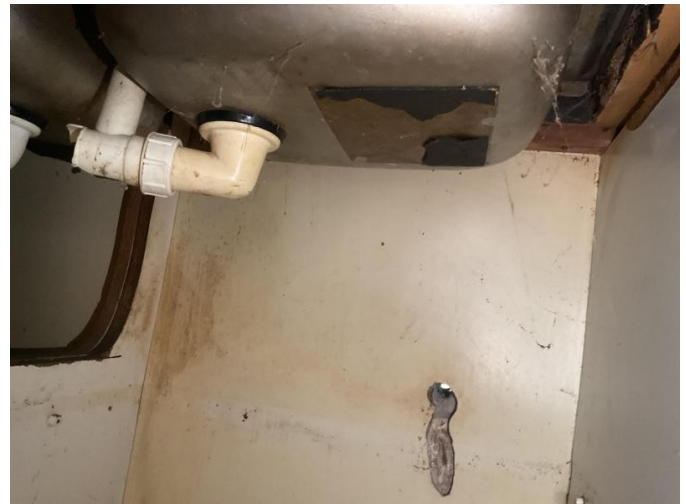
| Identificatiemethode | De asbestdeskundige beoordeelt het materiaal als asbestverdacht en dus asbesthoudend, en dit zonder monsternamen. |
| Opmerking | <p>Het niet hechtgebonden afval hoort men te laten verwijderen, door een erkend asbestverwijderaar.</p> <p>Men kan dit afval niet zelf verwijderen, bij het afval.</p> |

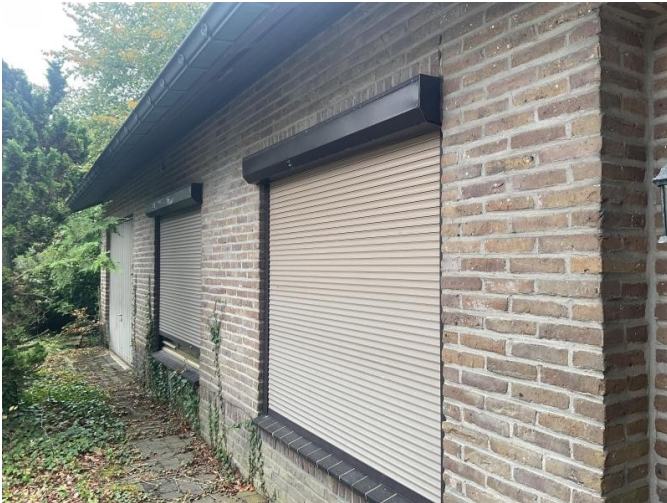
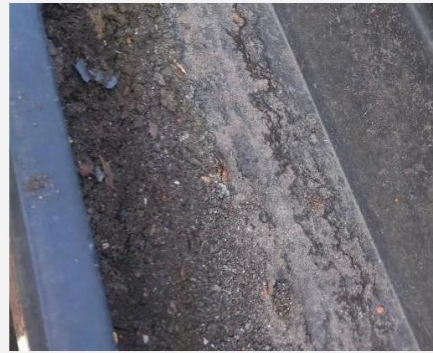
| Identificatiemethode | <p>De asbestdeskundige beoordeelt het materiaal als asbestverdacht en dus asbesthoudend, en dit zonder monsternamen.</p> <p>Motivatie: De opdrachtgever weigert om het materiaal te laten bemonsteren.</p> |

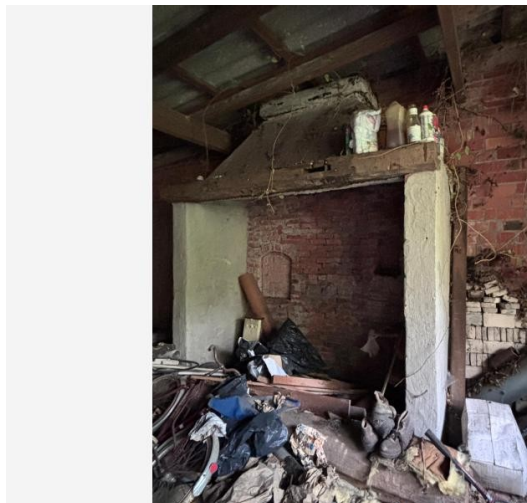
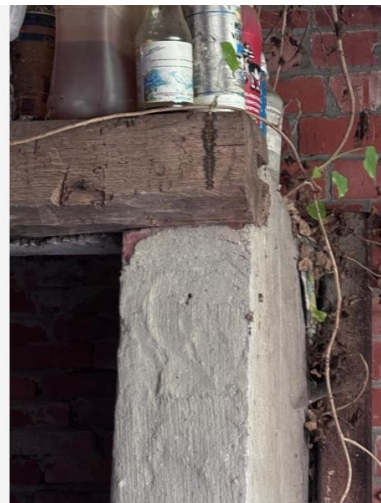
## Fiche 12: Pleisterwerk wanden cement garage / tuinberging (bijgebouw)

Geen asbest

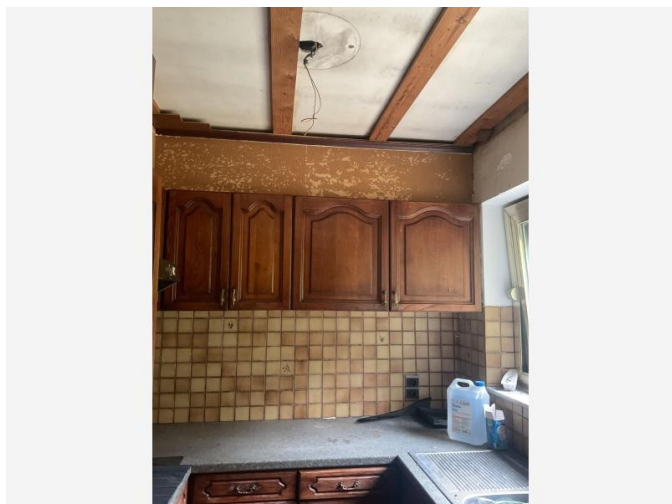
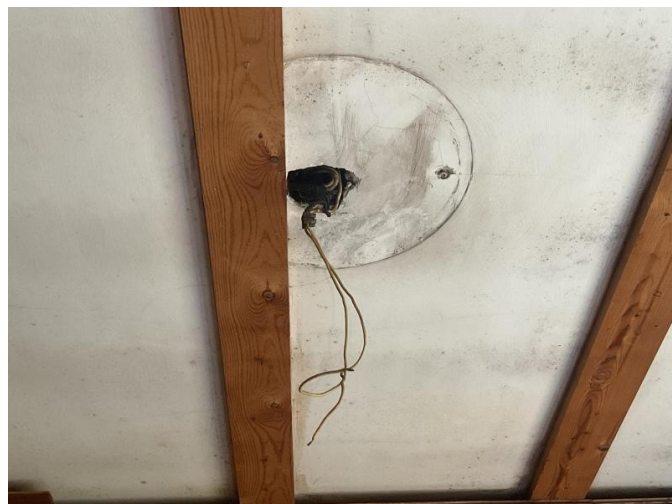
## Fiche 16: Pleisterwerk plafonds

Geen asbest
