# Asbestinventarisatattest

Bakhuisstraat 22, 3920 Lommel

Attestnummer : 20260905-000088.000

Uitgegeven op : 05.09.2026

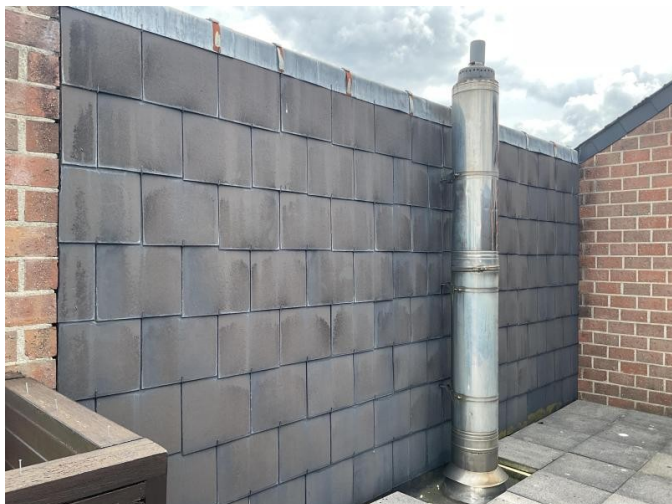
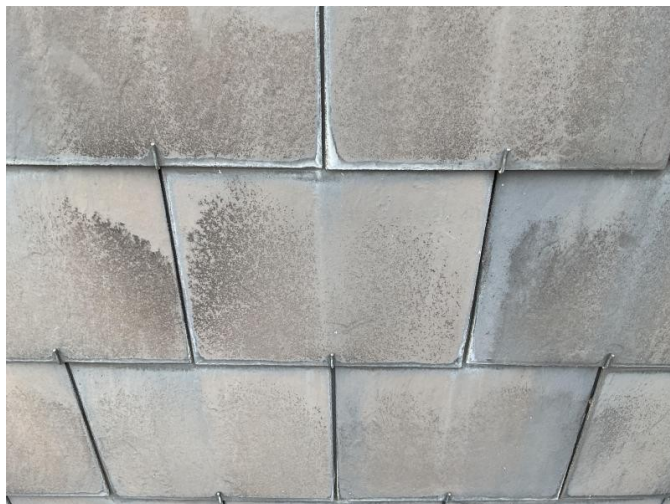
| Opmerking | De hoeveelheid is een zo nauwkeurig mogelijke opmeting. Hieraan kunnen evenwel geen rechten worden ontleend. |

- Eenvoudige handelingen: mag via doe-het-zelf of door werknemer(s) met opleidingsattest eenvoudige handelingen  
Deze toepassing kan door een aannemer die over een opleidingsattest eenvoudige handelingen beschikt of door een particulier (doe-het-zelf), verwijderd worden indien er geen verhoogd risico op vrijgave van asbestvezels (max. concentratie 0,01 vezels/cm<sup>3</sup> - CODEX Art. VI.3-54) ontstaat en de toepassing voorafgaand wordt gefixeerd/bevochtigd; de individuele elementen zonder machinale werktuigen (boormachine, slijpschijf, hogedrukreiniger,...) en zonder breken of gooien een voor een losgemaakt worden; en ten slotte dubbel en luchtdicht verpakt weggevoerd worden naar een erkend afvalpunt (recyclagepark).

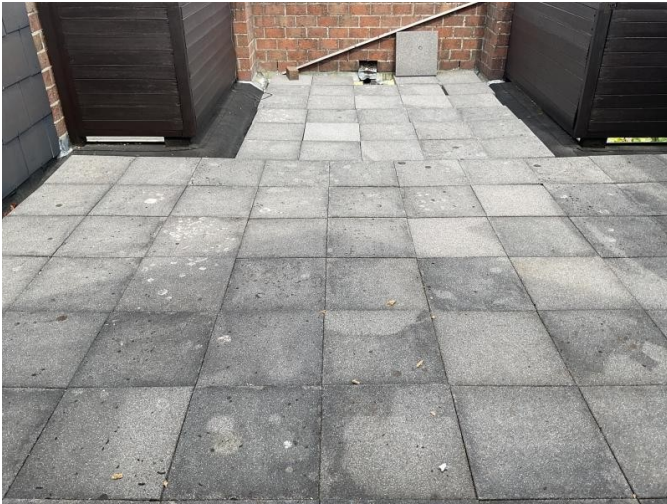
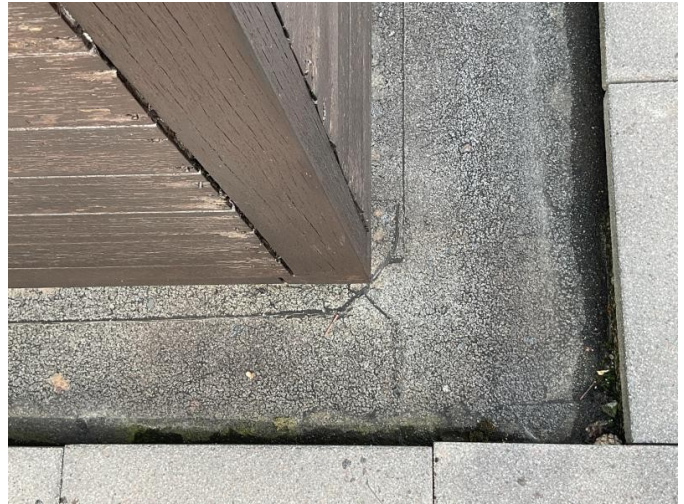
| Opmerking | De hoeveelheid is een zo nauwkeurig mogelijke opmeting. Hieraan kunnen evenwel geen rechten worden ontleend. |

- Eenvoudige handelingen: mag via doe-het-zelf of door werknemer(s) met opleidingsattest eenvoudige handelingen  
Deze toepassing kan door een aannemer die over een opleidingsattest eenvoudige handelingen beschikt of door een particulier (doe-het-zelf), verwijderd worden indien er geen verhoogd risico op vrijgave van asbestvezels (max. concentratie 0,01 vezels/cm<sup>3</sup> - CODEX Art. VI.3-54) ontstaat en de toepassing voorafgaand wordt gefixeerd/bevochtigd; de individuele elementen zonder machinale werktuigen (boormachine, slijpschijf, hogedrukreiniger,...) en zonder breken of gooien een voor een losgemaakt worden; en ten slotte dubbel en luchtdicht verpakt weggevoerd worden naar een erkend afvalpunt (recyclagepark).

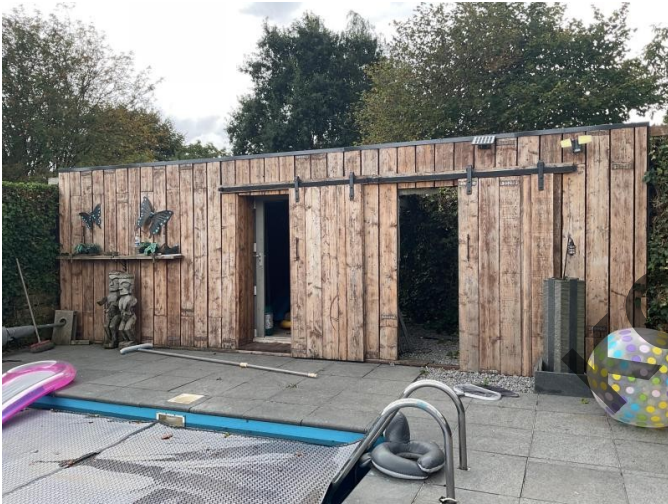
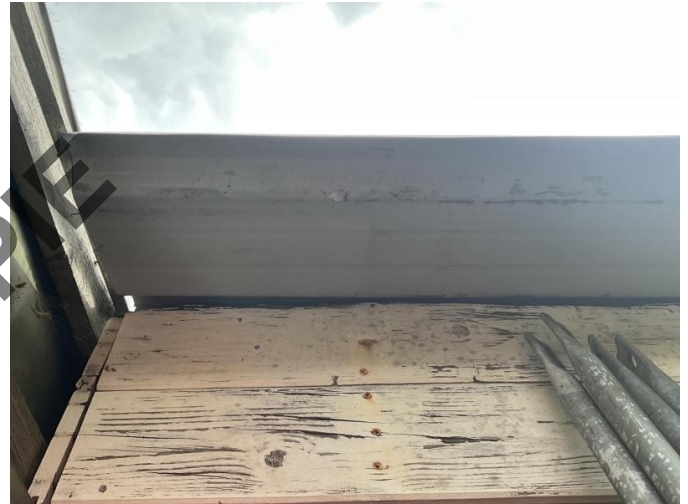
## Fiche 13: Dakbedekking bestaande uit stalen/metalen platen

| Beschrijving | Notitie | Terug te vinden op plannen |
|---|---|---|
| Fiche 13: Dakbedekking bestaande uit stalen/metalen platen | De dakbedekking is niet-asbestverdacht. | Plan 2.1: Tuinhuis plan |

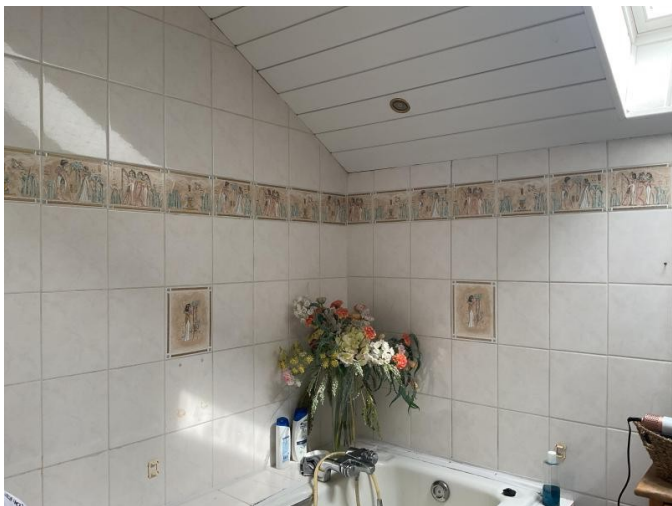
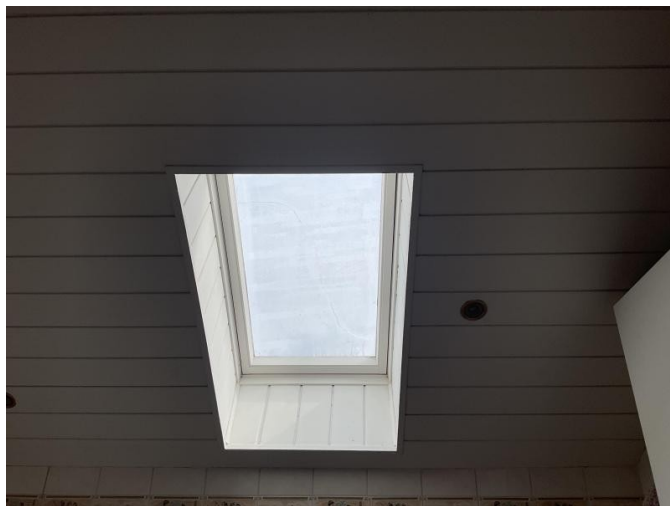
## Fiche 15: Pleisterwerk aan het plafond (niet waarneembaar)

| Beschrijving | Notitie | Terug te vinden op plannen |
|---|---|---|
| Fiche 15: Pleisterwerk aan het plafond (niet waarneembaar) | Er is geen pleisterwerk waarneembaar | Plan 1.4: Plan van het gelijkvloers<br>Plan 1.7: Plan van de eerste verdieping |
