# Asbestinventarisatetest

Langveldweg 18, 3910 Pelt

Attestnummer : 20260923-000573.001

**Niet-asbestveilig**

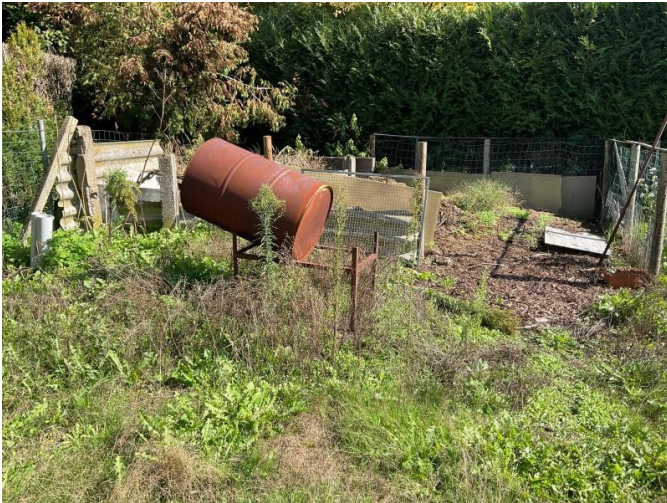
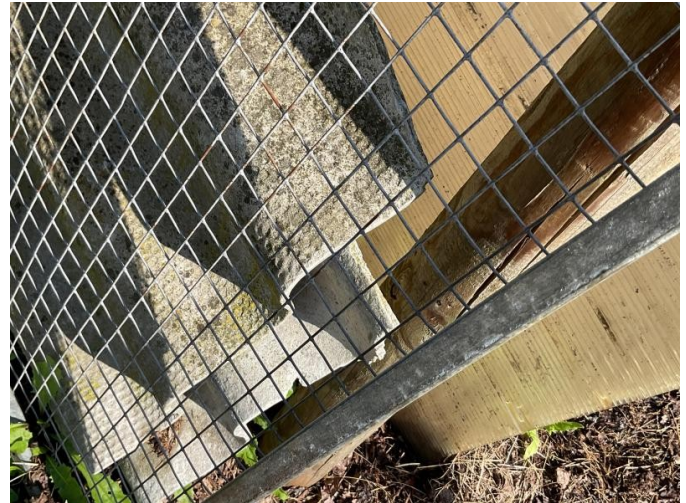
Asbestmaterialen

- Eenvoudige handelingen: mag via doe-het-zelf of door werknemer(s) met opleidingsattest eenvoudige handelingen  
Deze toepassing kan door een aannemer die over een opleidingsattest eenvoudige handelingen beschikt of door een particulier (doe-het-zelf), verwijderd worden indien er geen verhoogd risico op vrijgave van asbestvezels (max. concentratie 0,01 vezels/cm<sup>3</sup> - CODEX Art. VI.3-54) ontstaat en de toepassing voorafgaand wordt gefixeerd/bevochtigd; de individuele elementen zonder machinale werktuigen (boormachine, slijpschijf, hogedrukreiniger,...) en zonder breken of gooien een voor een losgemaakt worden; en ten slotte dubbel en luchtdicht verpakt weggevoerd worden naar een erkend afvalpunt (recyclagepark).

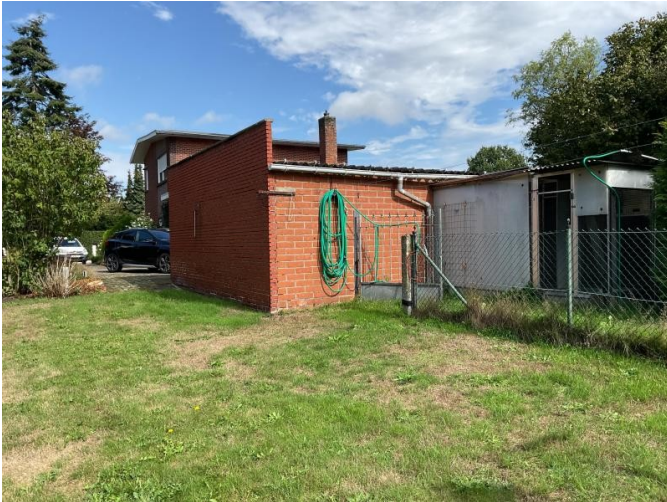
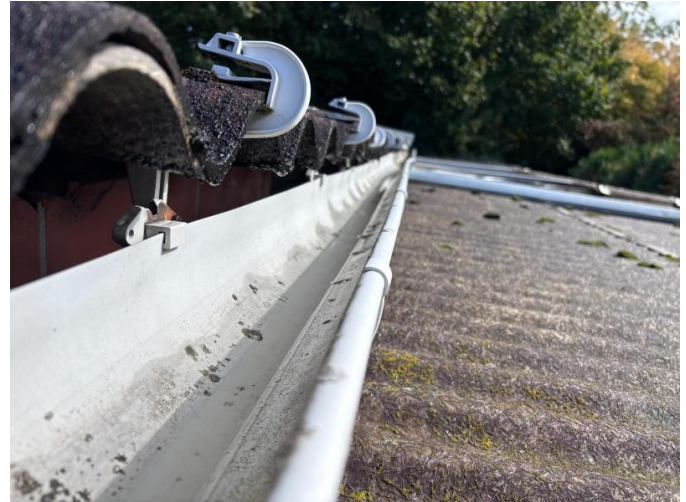
## Fiche 2: Dak bestaande uit golfplaten - garage en tuinhuis

Asbestmateriaal

- Eenvoudige handelingen: mag via doe-het-zelf of door werknemer(s) met opleidingsattest eenvoudige handelingen  
Deze toepassing kan door een aannemer die over een opleidingsattest eenvoudige handelingen beschikt of door een particulier (doe-het-zelf), verwijderd worden indien er geen verhoogd risico op vrijgave van asbestvezels (max. concentratie 0,01 vezels/cm<sup>3</sup> - CODEX Art. VI.3-54) ontstaat en de toepassing voorafgaand wordt gefixeerd/bevochtigd; de individuele elementen zonder machinale werktuigen (boormachine, slijpschijf, hogedrukreiniger,...) en zonder breken of gooien een voor een losgemaakt worden; en ten slotte dubbel en luchtdicht verpakt weggevoerd worden naar een erkend afvalpunt (recyclagepark).

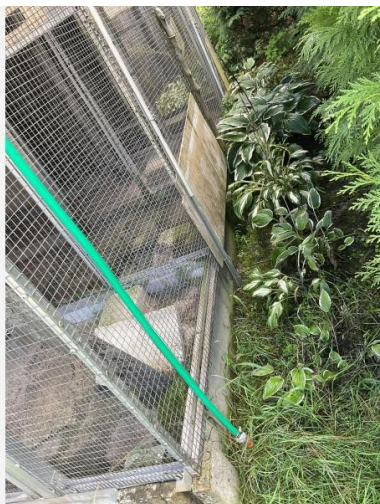
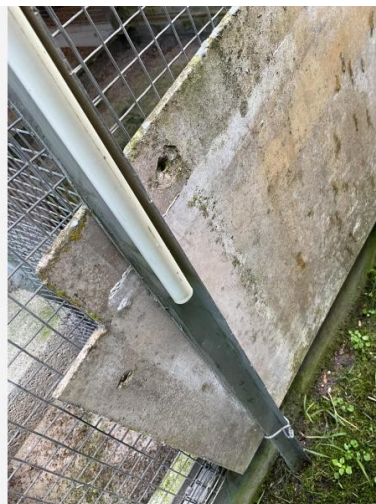
| Opmerking | De hoeveelheid is een zo nauwkeurig mogelijke opmeting. Hieraan kunnen evenwel geen rechten worden ontleend. |

- Eenvoudige handelingen: mag via doe-het-zelf of door werknemer(s) met opleidingsattest eenvoudige handelingen  
Deze toepassing kan door een aannemer die over een opleidingsattest eenvoudige handelingen beschikt of door een particulier (doe-het-zelf), verwijderd worden indien er geen verhoogd risico op vrijgave van asbestvezels (max. concentratie 0,01 vezels/cm<sup>3</sup> - CODEX Art. VI.3-54) ontstaat en de toepassing voorafgaand wordt gefixeerd/bevochtigd; de individuele elementen zonder machinale werktuigen (boormachine, slijpschijf, hogedrukreiniger,...) en zonder breken of gooien een voor een losgemaakt worden; en ten slotte dubbel en luchtdicht verpakt weggevoerd worden naar een erkend afvalpunt (recyclagepark).

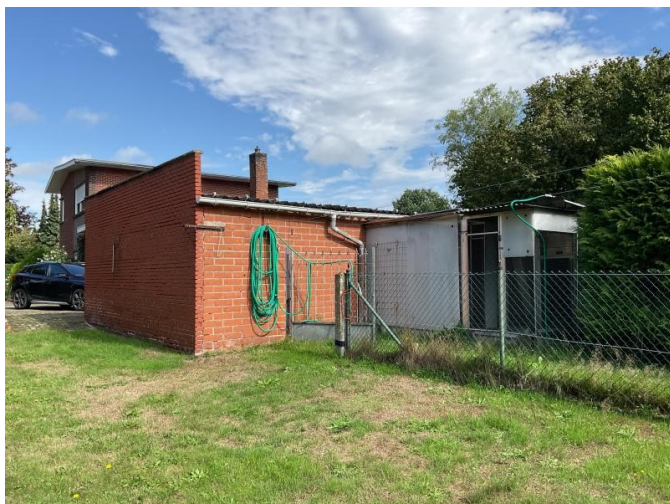
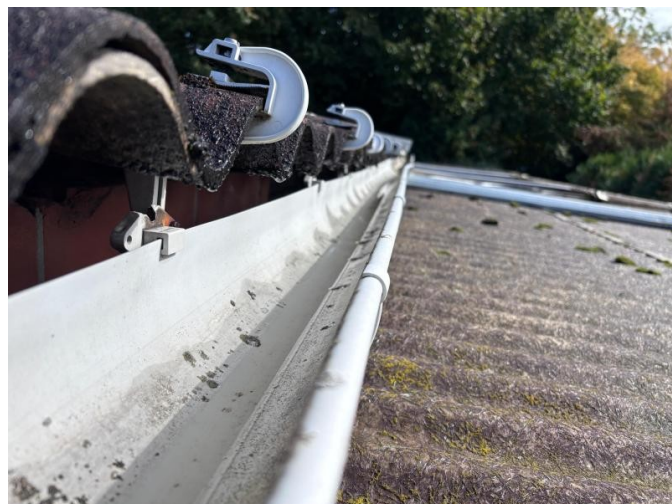
| Opmerking | <p>De hoeveelheid is een zo nauwkeurig mogelijke opmeting. Hieraan kunnen evenwel geen rechten worden ontleend.</p> <p>Aan het tuinhuis en de volgelkooien</p> |

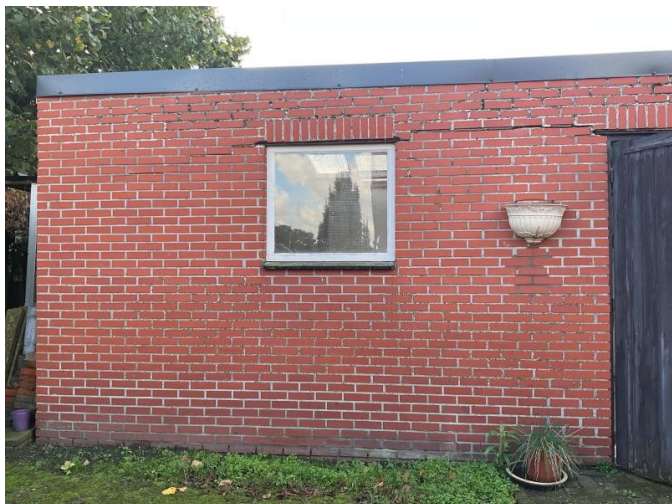
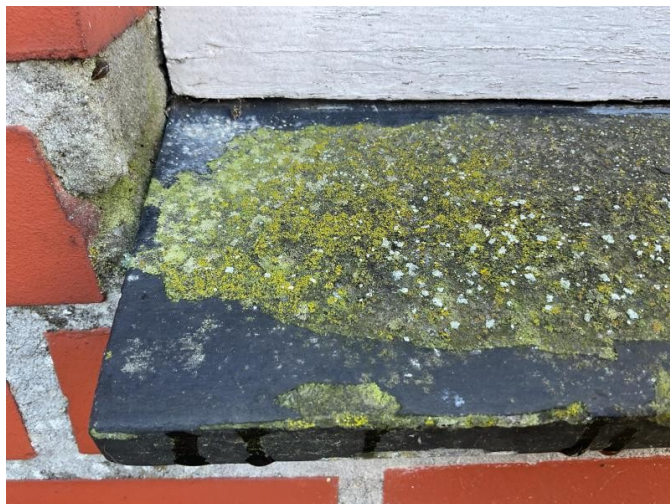
| Identificatiemethode | De asbestdeskundige beoordeelt het materiaal als asbestverdacht en dus asbesthoudend, en dit zonder monstername. |
| Opmerking | De hoeveelheid is een zo nauwkeurig mogelijke opmeting. Hieraan kunnen evenwel geen rechten worden ontleend. |

- Eenvoudige handelingen: mag via doe-het-zelf of door werknemer(s) met opleidingsattest eenvoudige handelingen  
Deze toepassing kan door een aannemer die over een opleidingsattest eenvoudige handelingen beschikt of door een particulier (doe-het-zelf), verwijderd worden indien er geen verhoogd risico op vrijgave van asbestvezels (max. concentratie 0,01 vezels/cm<sup>3</sup> - CODEX Art. VI.3-54) ontstaat en de toepassing voorafgaand wordt gefixeerd/bevochtigd; de individuele elementen zonder machinale werktuigen (boormachine, slijpschijf, hogedrukreiniger,...) en zonder breken of gooien een voor een losgemaakt worden; en ten slotte dubbel en luchtdicht verpakt weggevoerd worden naar een erkend afvalpunt (recyclagepark).

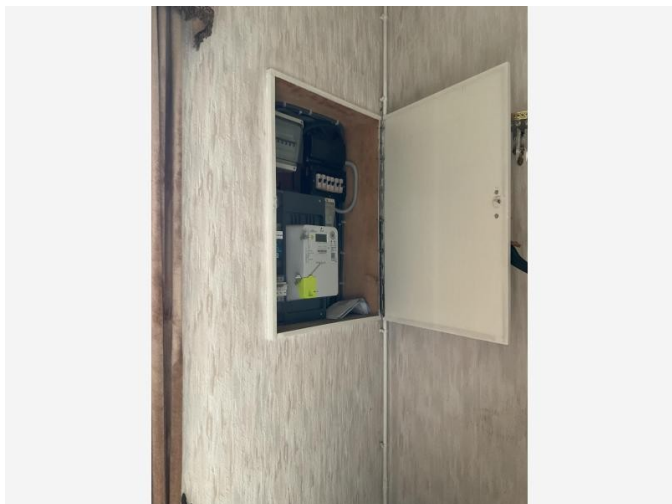
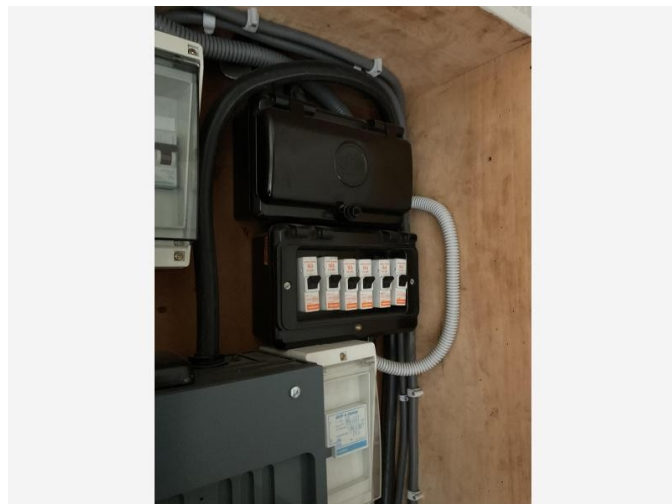
| Opmerking | De hoeveelheid is een zo nauwkeurig mogelijke opmeting. Hieraan kunnen evenwel geen rechten worden ontleend. |

Het asbestmateriaal valt onder de mijlpaal van 2040.

Verwijderen

- Zorg voor een veilig beheer. Vermijd het beschadigen van het asbestmateriaal. Controleer de toestand jaarlijks op wijzigingen.
- Voer bijkomende staalname(s) uit.

- Eenvoudige handelingen: mag via doe-het-zelf of door werknemer(s) met opleidingsattest eenvoudige handelingen  
Deze toepassing kan door een aannemer die over een opleidingsattest eenvoudige handelingen beschikt of door een particulier (doe-het-zelf), verwijderd worden indien er geen verhoogd risico op vrijgave van asbestvezels (max. concentratie 0,01 vezels/cm<sup>3</sup> - CODEX Art. VI.3-54) ontstaat en de toepassing voorafgaand wordt gefixeerd/bevochtigd; de individuele elementen zonder machinale werktuigen (boormachine, slijpschijf, hogedrukreiniger,...) en zonder breken of gooien een voor een losgemaakt worden; en ten slotte dubbel en luchtdicht verpakt weggevoerd worden naar een erkend afvalpunt (recyclagepark).

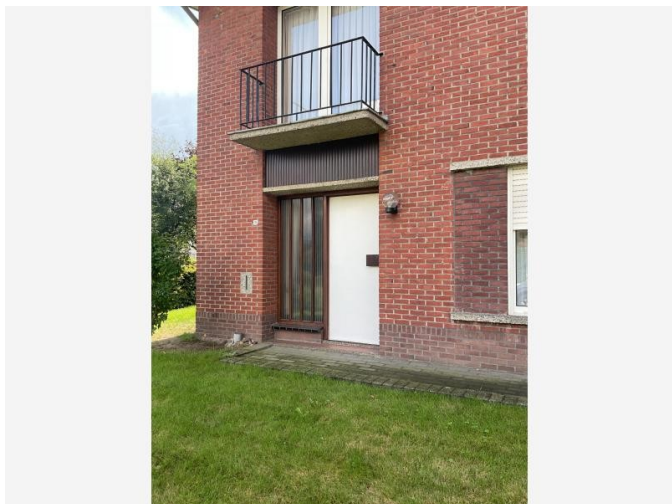
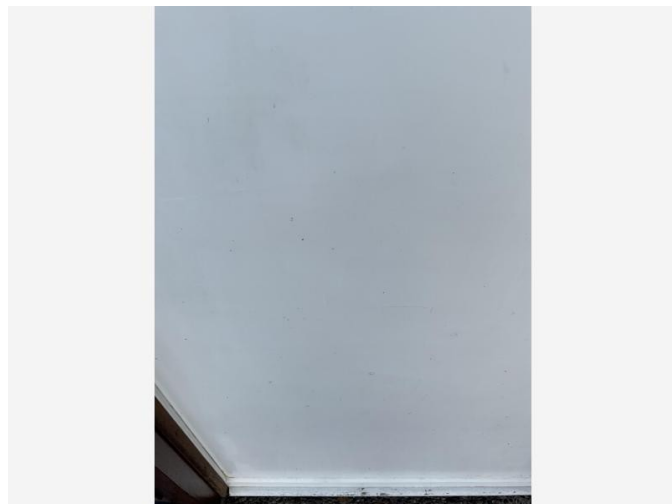
| Identificatiemethode | <p>De asbestdeskundige beoordeelt het materiaal als asbestverdacht en dus asbesthoudend, en dit zonder monstername.</p> <p>Motivatie: De opdrachtgever weigert om het materiaal te laten bemonsteren.</p> |

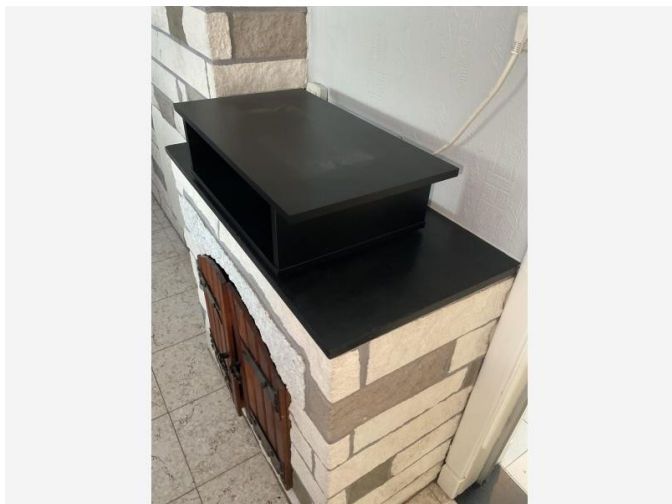
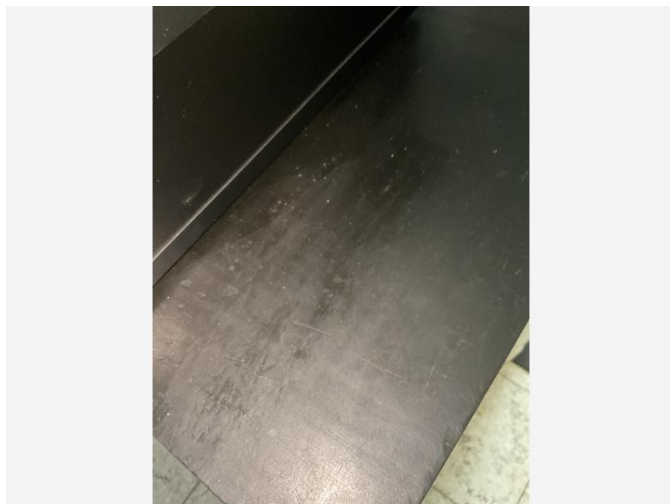
| Opmerking | Staalname tot op de eventuele onderliggende lagen is niet mogelijk zonder uitbreiding naar een destructief onderzoek. |

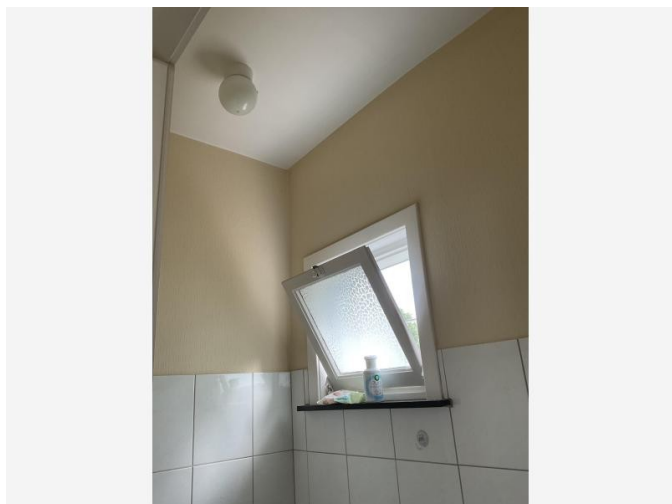
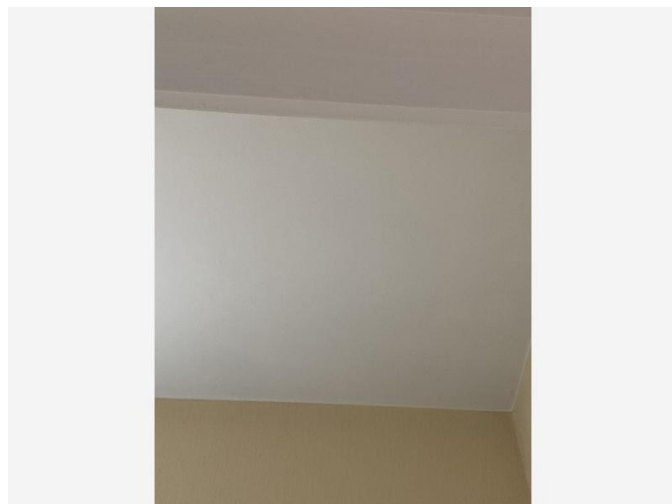
## Fiche 20: Pleisterwerk plafonds

Geen asbest

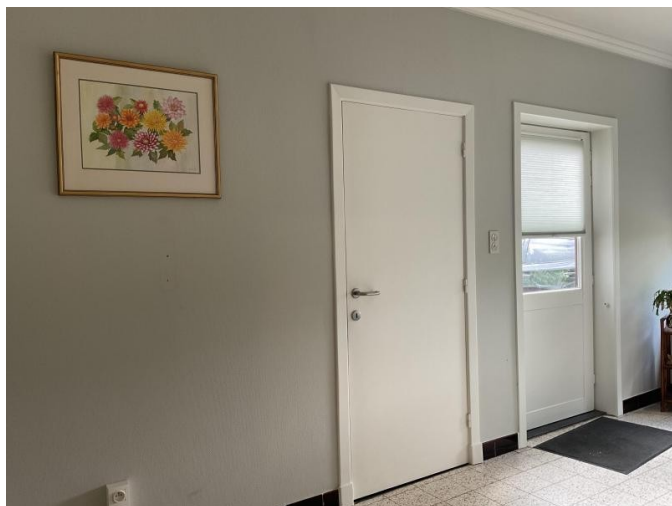
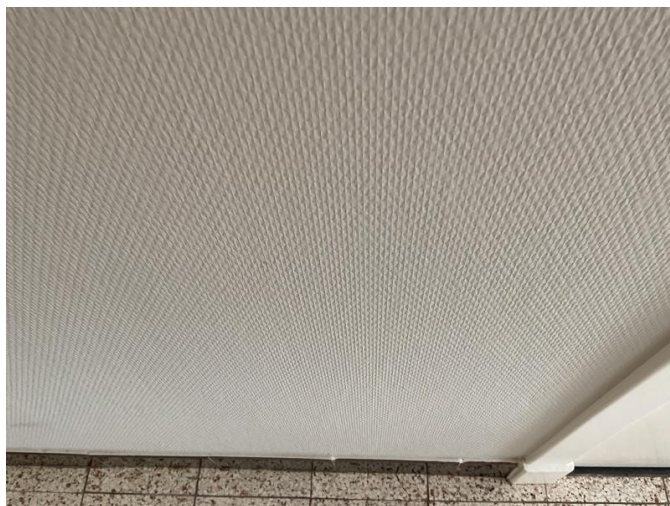
## Fiche 22: Pleisterwerk muren kalk

Geen asbest

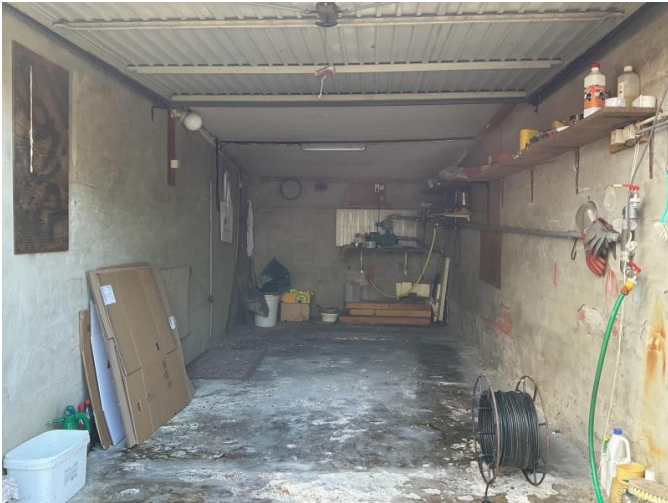
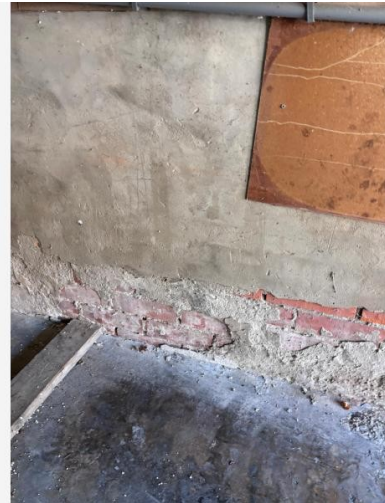
## Fiche 23: Pleisterwerk wanden cement garage

Geen asbest

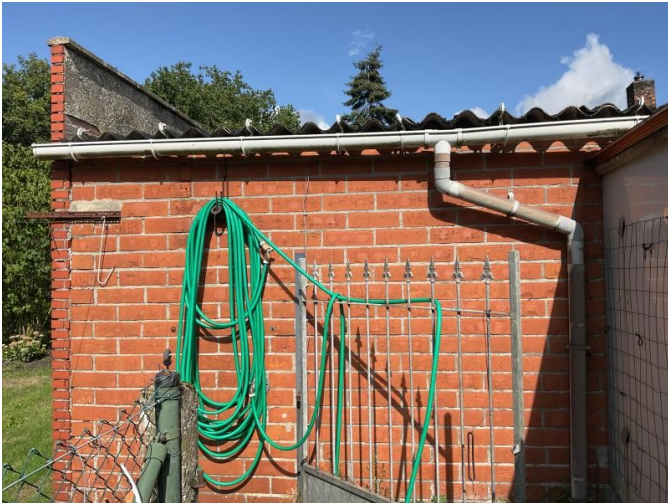
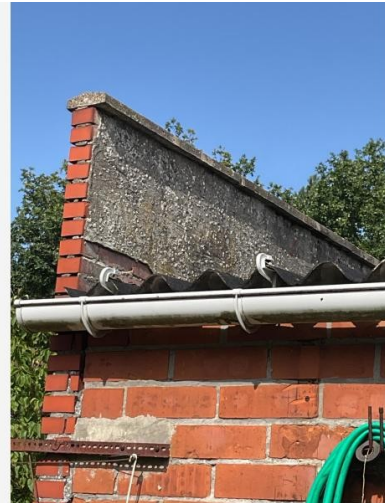
## Fiche 24: Crepi gevels

Geen asbest

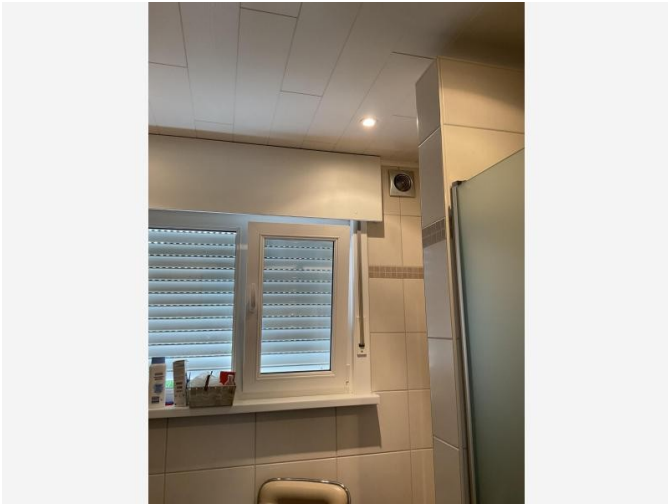
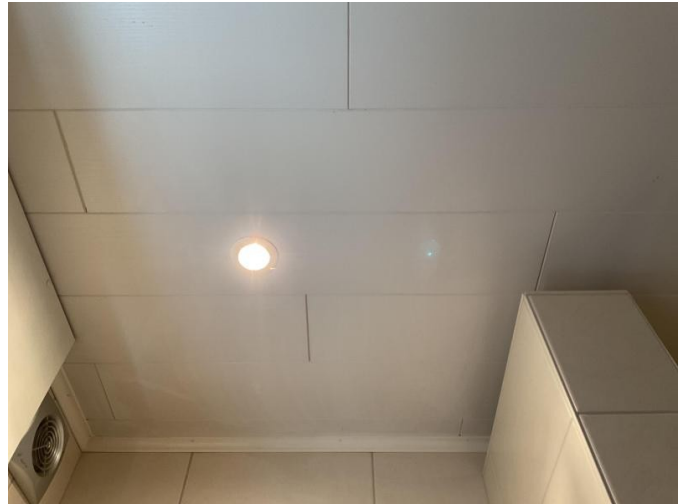
## Fiche 32: Pleisterwerk aan het plafond (niet waarneembaar)

| Beschrijving | Notitie | Terug te vinden op plannen |
|---|---|---|
| Fiche 32: Pleisterwerk aan het plafond (niet waarneembaar) | Er is geen pleisterwerk waarneembaar | - |

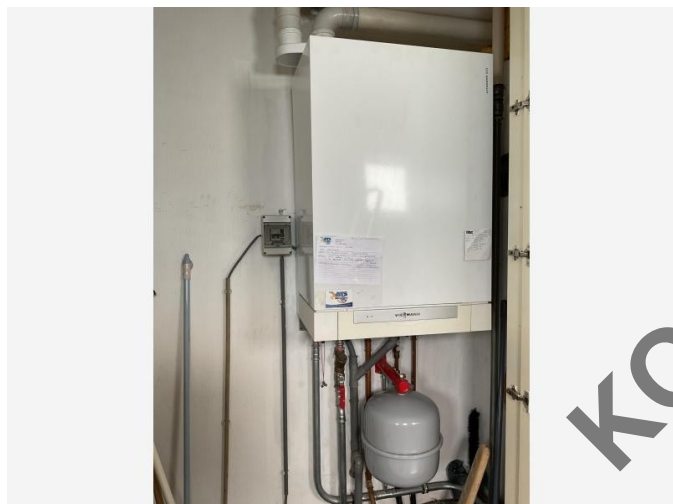
### Fiche 34: Leidingisolatie (niet aanwezig)

| Beschrijving | Notitie | Terug te vinden op plannen |
|---|---|---|
| Fiche 34: Leidingisolatie (niet aanwezig) | Er is geen asbestverdachte leidingisolatie aanwezig. | - |
