# Asbestinventarisatetest

Verboekt 91, 2430 Laakdal

Attestnummer : 20250518-000180.000

Uitgegeven op : 18.05.2025

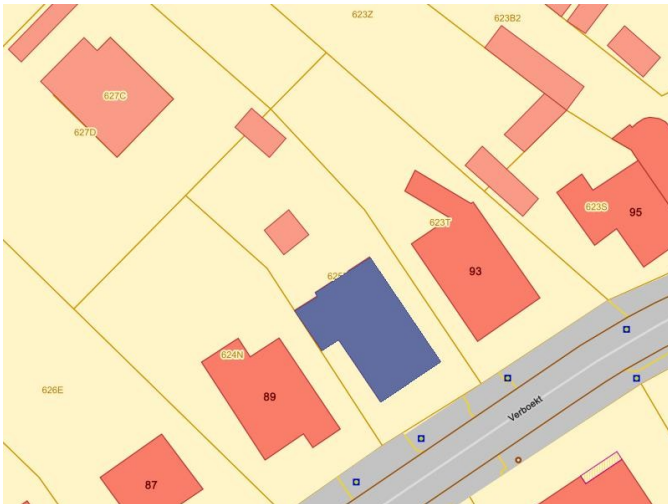
## Zone 1: Hoofdgebouw

Tijdens de inspectie vastgesteld:

**1 Asbestmateriaal**

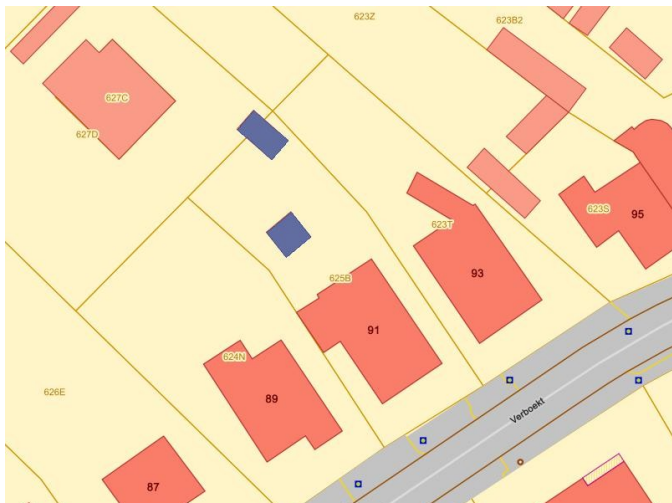
## Zone 2: Bijgebouw

- 0 Asbestmaterialen
- 0 Beperkingen
- 0 Uitsluitingen
- 0 Roerende goederen
- 0 Puin, steenslag, (water)bodem
- 0 Adviezen
- 0 Geen asbest
