# Asbestinventarisat attest

Stevensvennen 31, 3920 Lommel

Attestnummer : 20260212-000164.000

Uitgegeven op : 12.02.2026

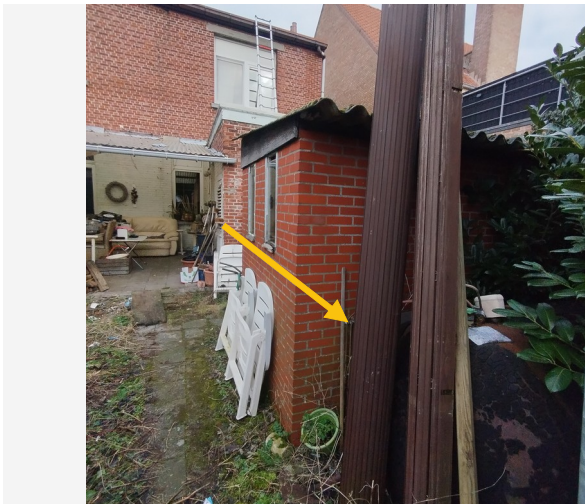
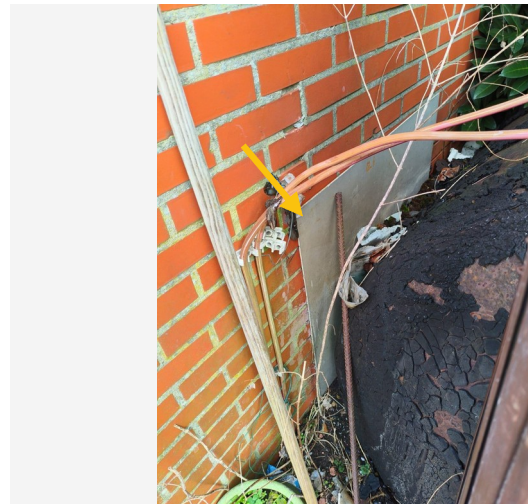
| Identificatiemethode | <p>De asbestdeskundige beoordeelt het materiaal als asbestverdacht en dus asbesthoudend, en dit zonder monstername.</p> <p>Motivatie: De monstername brengt andere schade aan dan schade die inherent is aan de monstername.</p> |
| Opmerking | <p>Het is moeilijk te bepalen of de bakeliettoepassingen in de woning ook effectief asbesthoudend zijn (het kan ook gaan om de asbestvrije variant). ( 1 x )</p> <p>Er werd geen monster genomen owv beschadiging aan een elektrisch gerelateerde toepassing, extra controle bij verwijdering van het verdacht materiaal.</p> |

- Eenvoudige handelingen: mag via doe-het-zelf of door werknemer(s) met opleidingsattest eenvoudige handelingen  
EH via doe-het zelf Standaard dragen van de nodige wegwerp beschermingsmiddelen FFP 3 masker , handschoenen en tyvec CAT III type 5-6 , afwasbaar schoeisel Indien mogelijk de ondervloer afdekken , platen voorzichtig verwijderen, extra fixeren, niet breken , niet gooien, onmiddellijk dubbel verpakken , luchtdicht afsluiten of voorzichtig in container met asbest bag plaatsen. Voldoende benevelen/bevochtigen tijdens de duur van de werken. Indien het plaatmateriaal in slechte staat zijn en kans bestaat op breken : Eenvoudige handeling opgeleid personeel , alle werknemer(s) moeten wel beschikken over een opleidingsattest eenvoudige handelingen 8u Voor hechtgebonden toepassingen: Bij verwijdering door doe-het-zelf moet men dit afval dubbel en luchtdicht verpakt aandienen bij het gemeentelijk recyclagepark. Men raadpleegt best op voorhand de voorwaarden van het recyclagepark. Zie ook link Zie <https://ovam.vlaanderen.be/wie-mag-wat->

Mag en wil uzelf verwijderen: Zorg er dan voor dat: -u zich vooraf goed informeert op [www.asbestinfo.be](http://www.asbestinfo.be) -u zich beschermt met een FFP3 mondmasker, wegwerphandschoenen, wegwerpovertel Cat III type 5-6, afspoelbaar schoeisel -er geen minderjarigen of derden aanwezig zijn -u beschikt over PE-folie en zakken om loskomende deeltjes en het afval op te vangen en te verpakken -u beschikt over een vernevelaar (water) of fixeermiddel om het abestmateriaal te bevochtigen tijdens de volledige duur van de werken -u weet hoe u asbestmateriaal veilig kan demonteren zonder stof of breuken -u beschikt over natte doeken om eventuele resten en stof weg te nemen

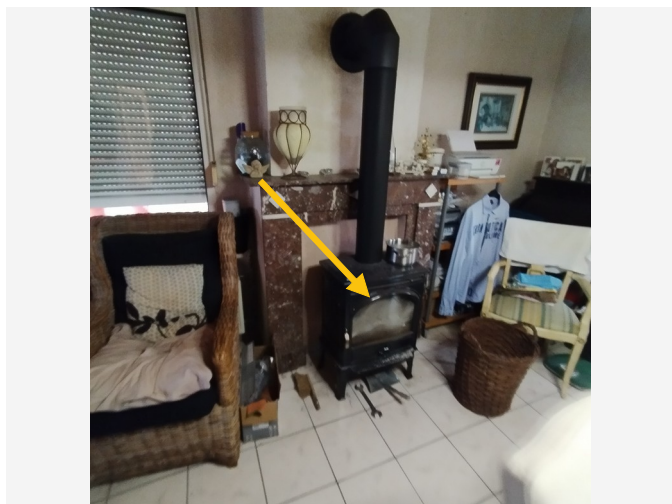
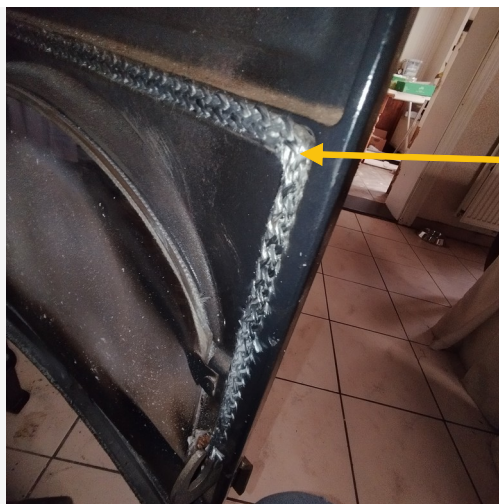
| Basis voor advies | De asbestdeskundige beoordeelt het materiaal als niet-asbestverdacht. |

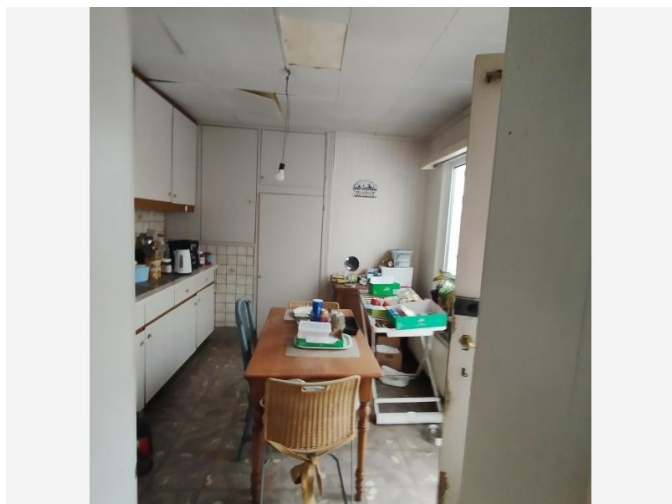
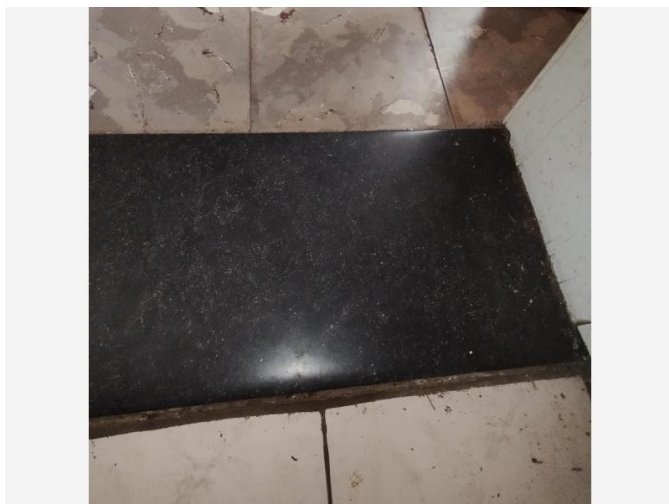
| Basis voor advies | De asbestdeskundige beoordeelt het materiaal als niet-asbestverdacht. |

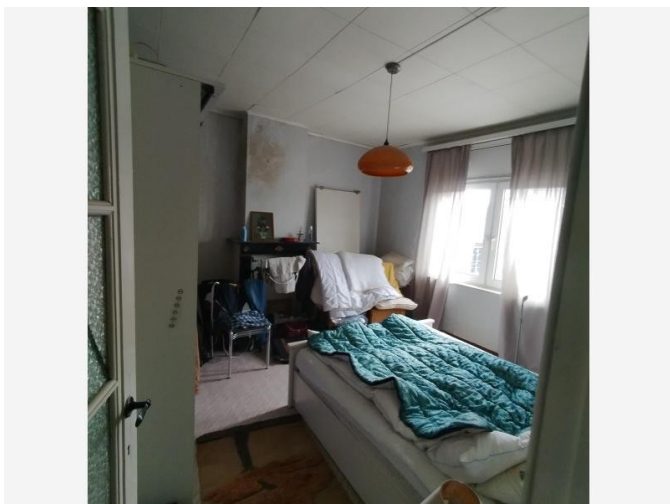
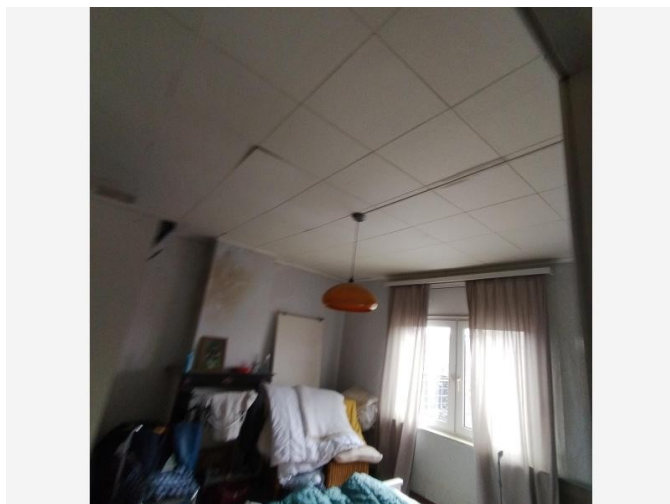
| Basis voor advies | De asbestdeskundige beoordeelt het materiaal als niet-asbestverdacht. |

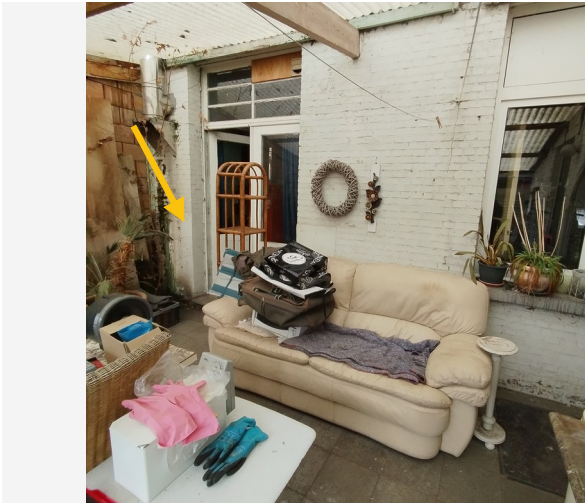
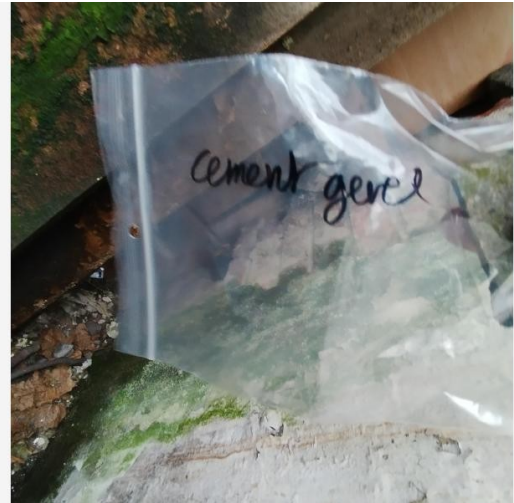
## Fiche 11: Cementering buitengevels

Geen asbest

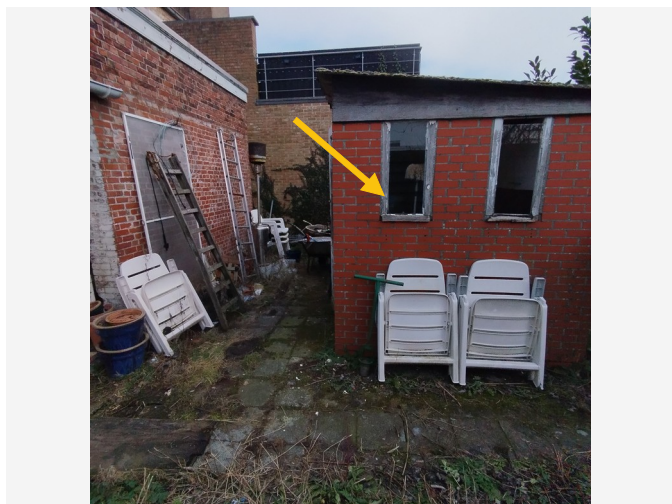
## Fiche 12: Kit kozijn-raam - Tuinhuis 1

Geen asbest

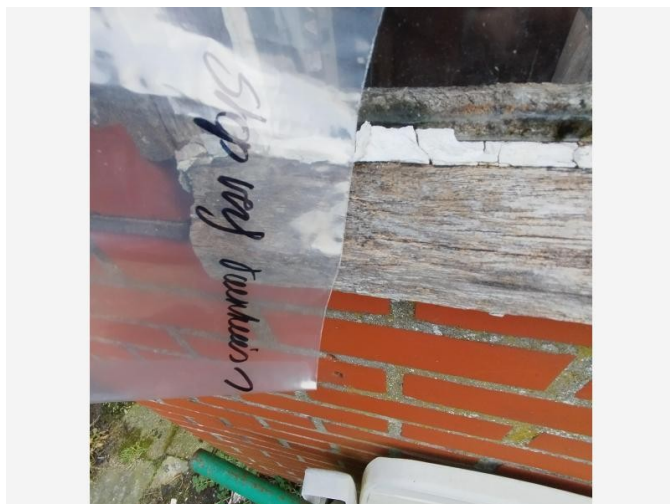
Detailfoto

Geen asbest

| # | Type | Referentie | Resultaat |
|---|---|---|---|
| 12.1 | Puntmonster | Stopverf tuinhuis | Geen asbest |

| Beschrijving | Kit kozijn-raam - Tuinhuis 1 |

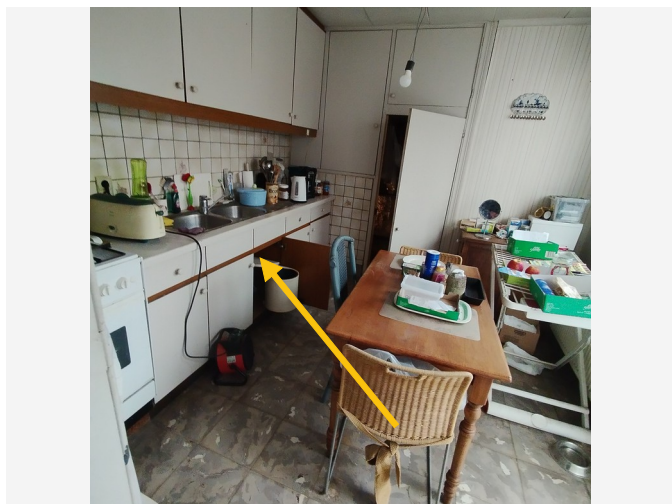
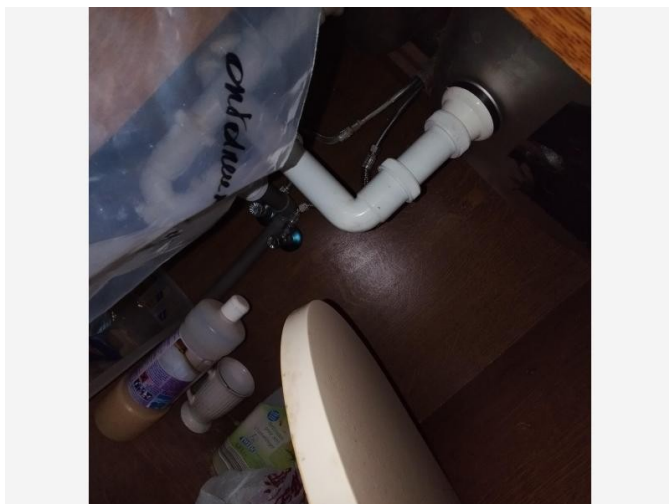
Geen asbest

| # | Type | Referentie | Resultaat |
|---|---|---|---|
| 13.1 | Puntmonster | ontdreuningsplaat | Geen asbest |

| Beschrijving | Ontdreuningsplaat spoelbak (monstername) |

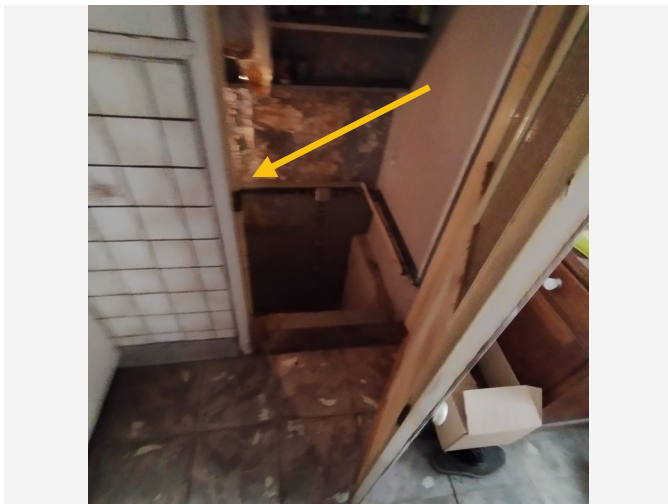
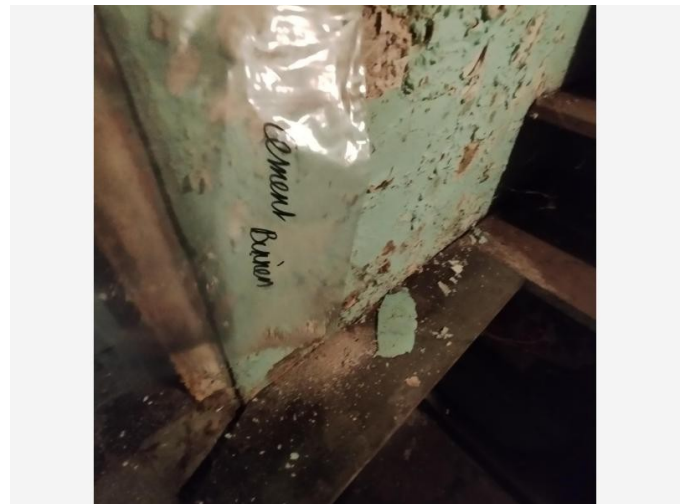
Geen asbest

| # | Type | Referentie | Resultaat |
|---|---|---|---|
| 14.1 | Mengmonster | Cementering binnen | Geen asbest |

| Beschrijving | Cementering binnenmuren - berging |

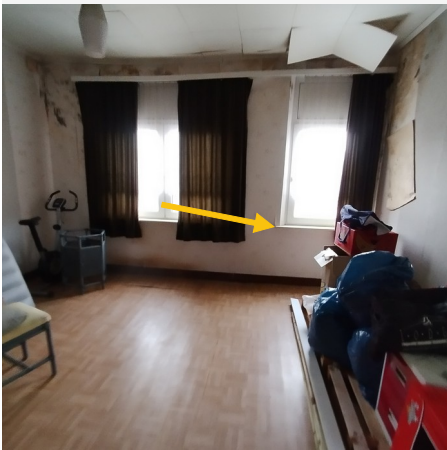
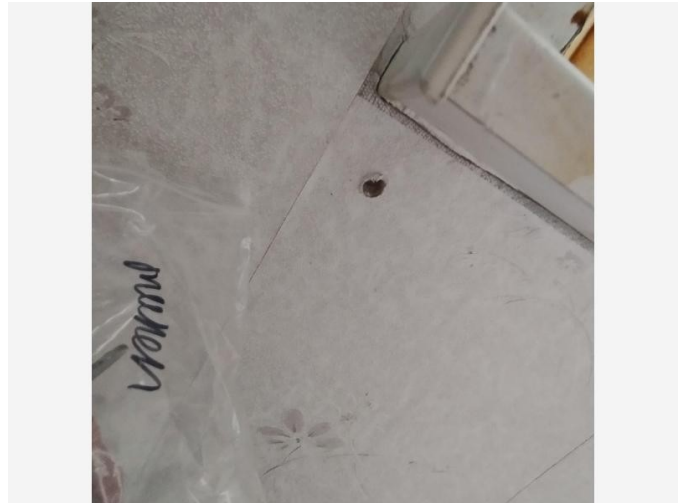
## Fiche 16: Muurpleister

Geen asbest

Slaapkamer 1 voorgevel

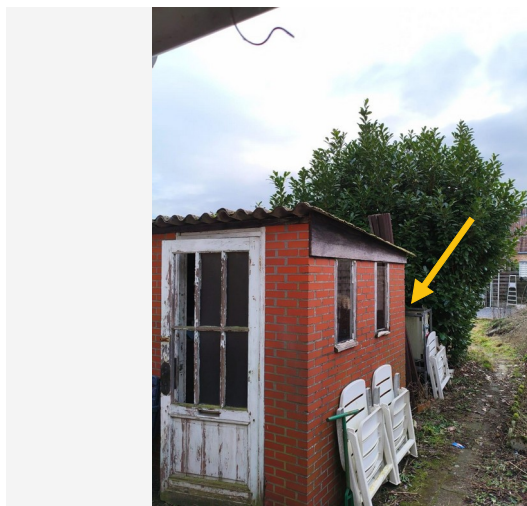
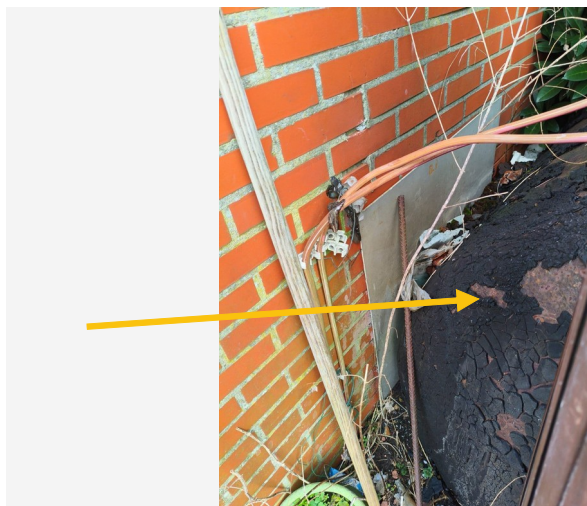
## Fiche 17: Bitumen – stookolietank

Geen asbest

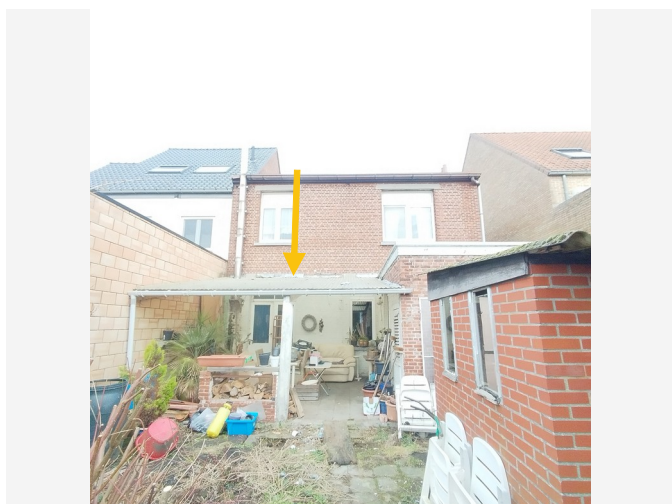
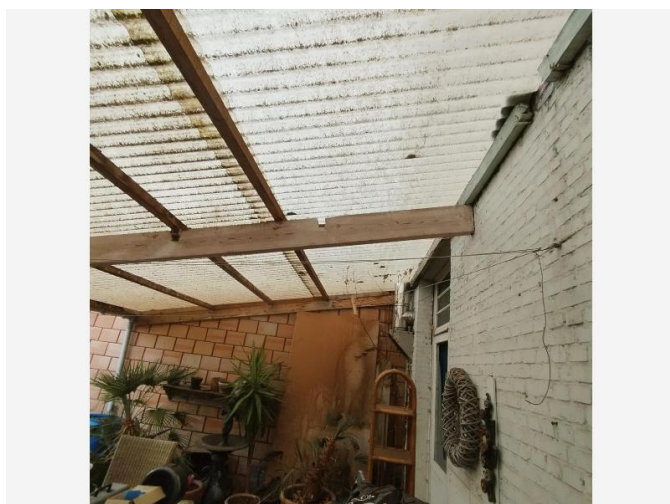
## Fiche 27: Dakbedekking - afdak ( niet verdacht )

| Beschrijving | Notitie | Terug te vinden op plannen |
|---|---|---|
| Fiche 27: Dakbedekking - afdak ( niet verdacht ) | De dakbedekking wordt gecontroleerd. deze bestaat uit glasvezel en bevat geen asbest verdachte materialen. | Plan 1.2: Woning + afdak : daken |
