# Asbestinventarisatetest

Oude Ramp 17, 3910 Pelt

Attestnummer : 20260806-000316.000

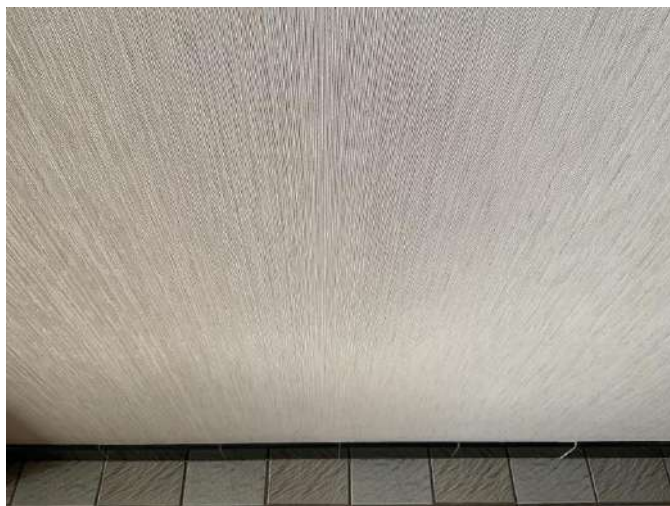
## Fiche 13: Pleisterwerk muren kalk

Geen asbest

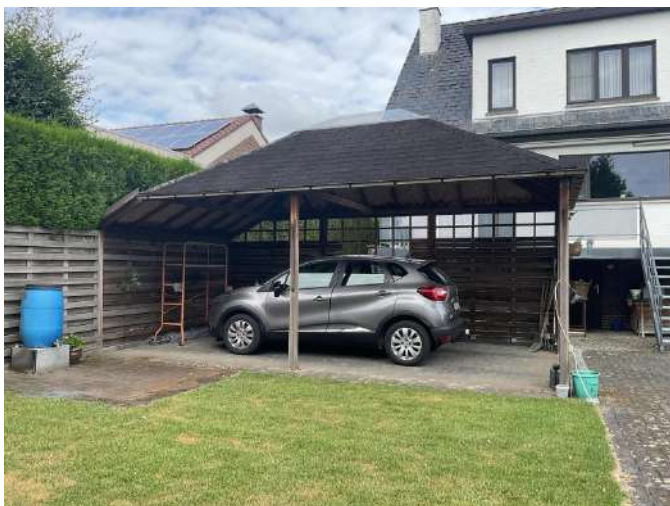
## Fiche 14: Shingles dak carport

Geen asbest

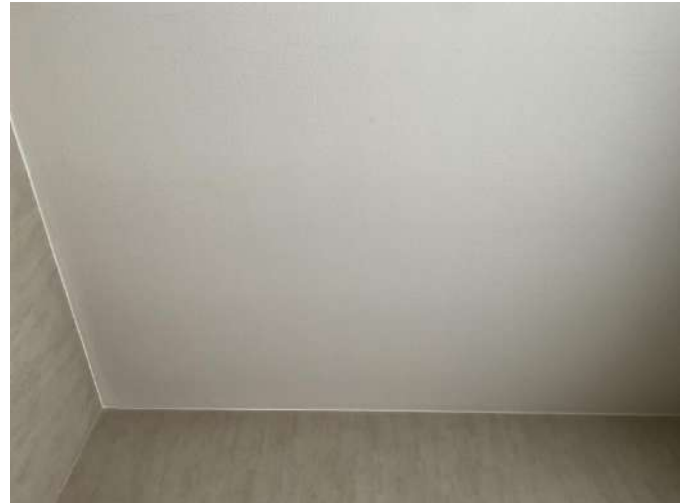
## Fiche 16: Pleisterwerk plafonds

Geen asbest

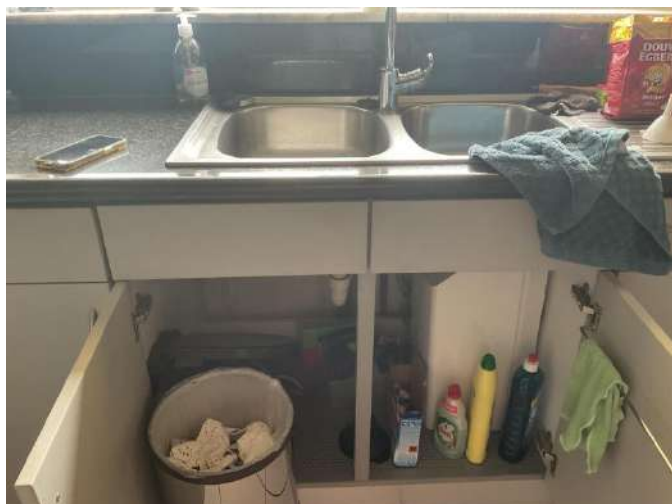
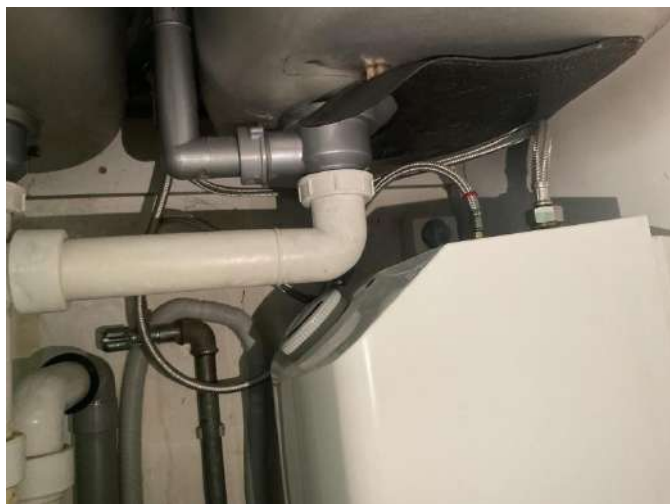
## Fiche 17: Anti-dreunfolie onder de spoelbak keuken

Geen asbest

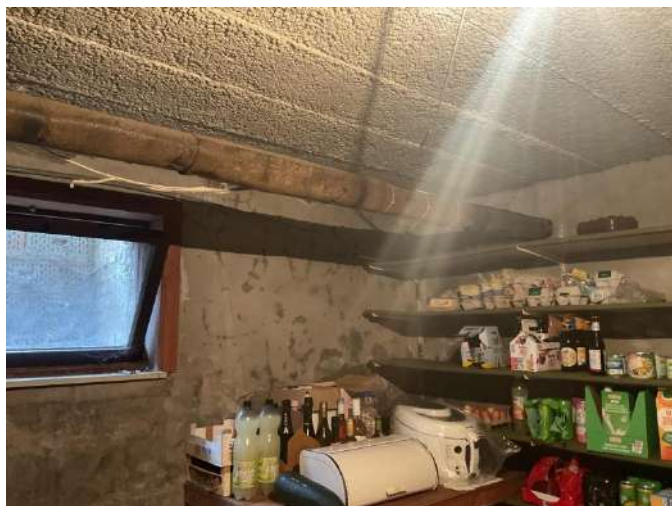
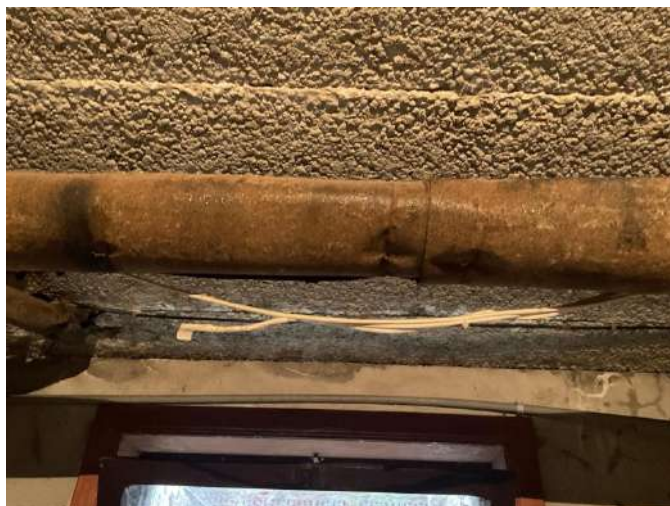
## Fiche 18: Leidingisolatie (bitumen)

Geen asbest
