# Asbestinventarisatetest

F.S. Emsenslaan 6, 2400 Mol

Attestnummer : 20241104-000385.000

Uitgegeven op : 04.11.2024

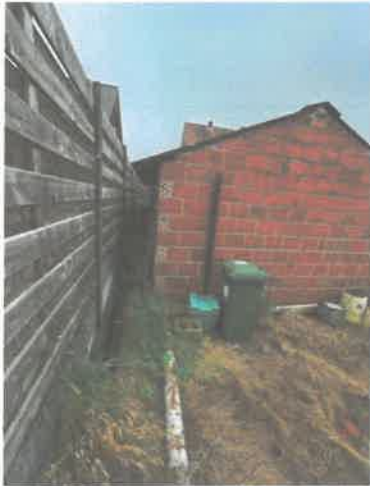
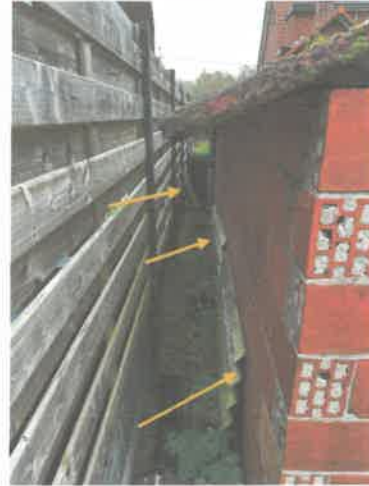
## Fiche 4: golfplaten gestockeerd

Asbestmateriaal – afvalstof

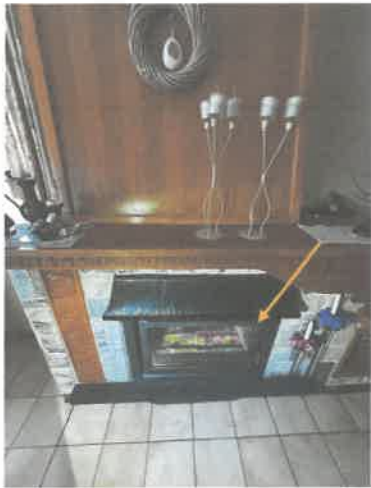
Vrije foto

kachelkoord is geïnspecteerd en wordt als niet asbestverdacht beschouwd

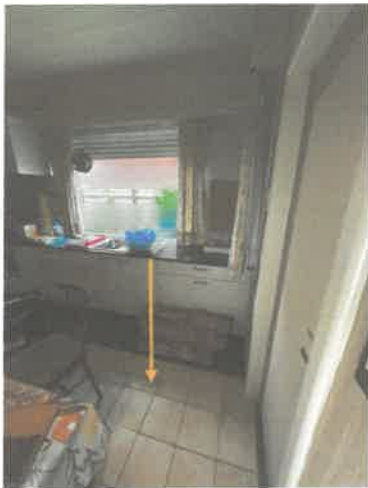
Vrije foto

De vloertegels zijn intact, hierdoor kan de deskundige geen uitspraak doen over de lijm onderliggend.

Indien de tegel geplaatst zijn voor 2001 dient men bij een verbouwing of afbraak de lijmlaag van de tegels en ook van de plinten te testen op asbest

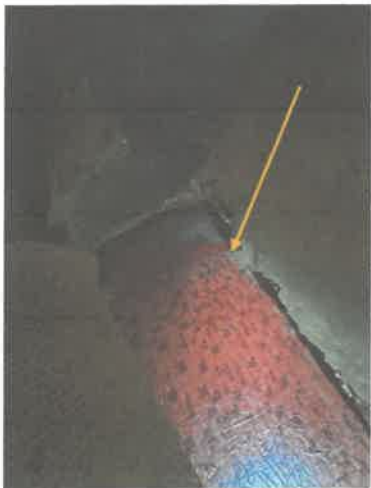
Vrije foto

Dit vloerzeil is niet asbest verdacht vanwege de soepele onderlaag in kunststof of coco's.

De deskundige kan geen uitspraak doen over mogelijk andere onderderliggende lagen die op het ogenblik van de inspectie niet zichtbaar waren

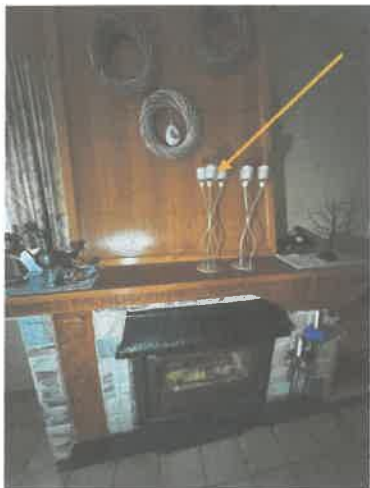
Vrije foto

het rookgaskanaal is geen volledige inspectie op kunnen gebeuren vanwege niet volledig zichtbaar.

Mogelijk kan er aan asbest toepassing in dit kanaal zitten, dit kan bv een vezelcement buis zijn, warmte isolatie op bepaalde delen, verborgen roetluiken, brandkleppen, vermiculite isolatie met asbest bijgevoegd.

Hou hiermee rekening bij werken aan de schouw, draag hierbij voldoende PBM's.

Bij twijfel over een nieuw aangetroffen materiaal dient men hiervoor een deskundige te raadplegen om zo uit te sluiten is dit materiaal asbest verdacht is of niet.

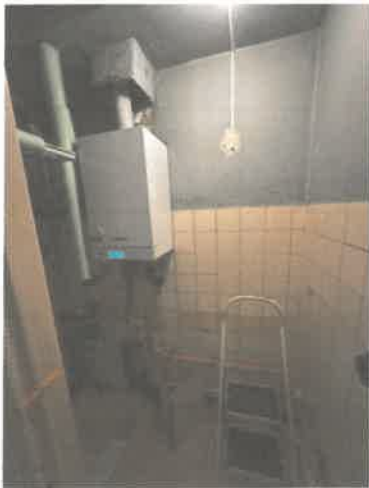
Vrije foto

cv ketel is van na 2001 en wordt hierdoor niet verdacht op asbest houdende materialen

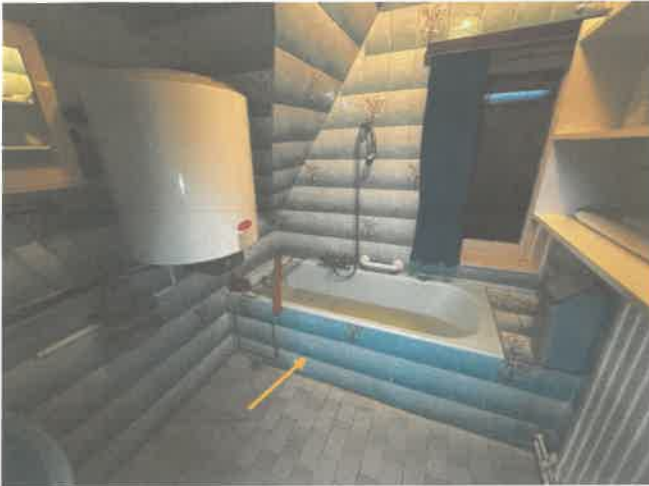
Vrije foto

MOGELIJK kan de lijmlaag achter de faencetegels asbest houdend zijn, hiervan is geen staal kunnen genomen worden omdat de tegels nog intact waren, of er een te klein oppervlakte aanwezig was om een representatief staal te nemen.

Hou bij werken of verwijdering van deze tegels hiermee rekening, draag voldoende PBM's en beschouw de lijmlaag als asbest verdacht tot er een staal is van genomen om dit te weerleggen.

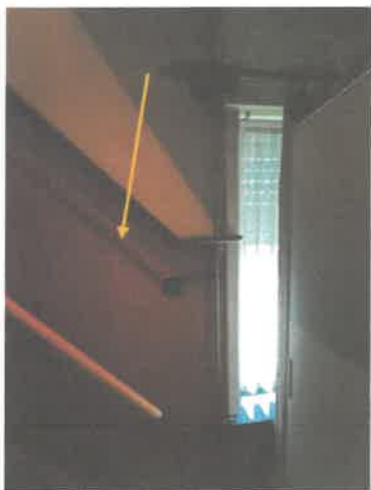
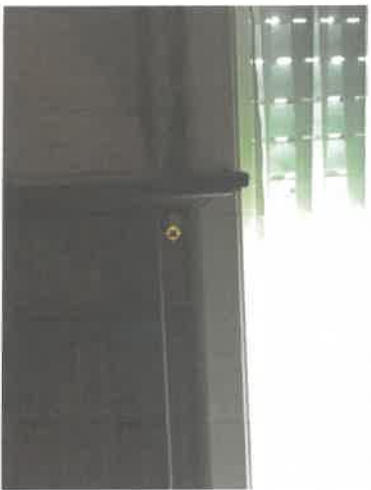
# Fiche 28: lambrisering uit karton

Geen asbest

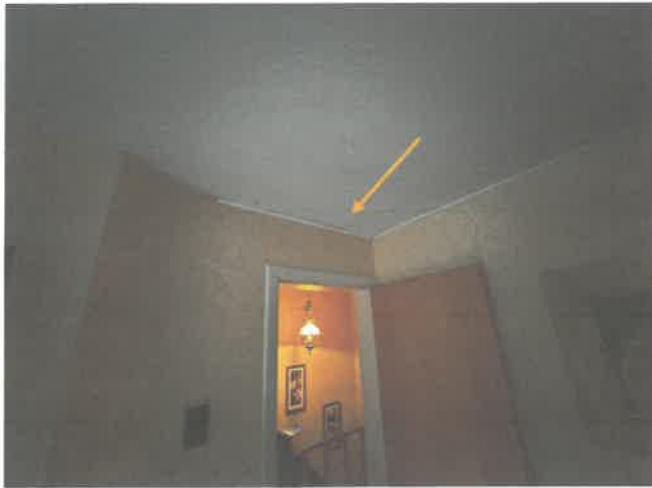
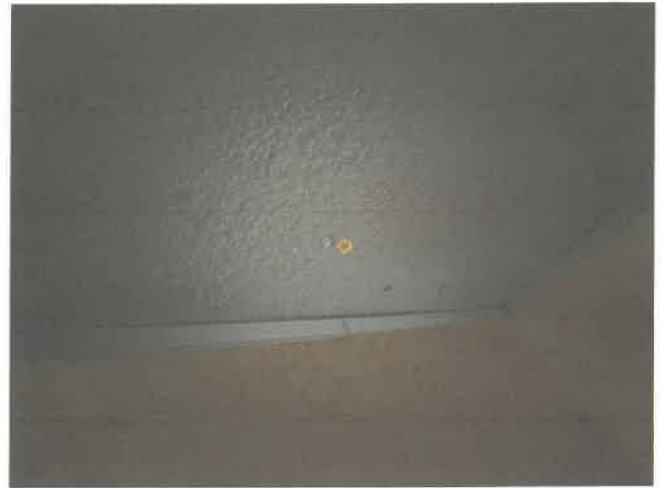
## Fiche 29: bepleistering plafonds

Geen asbest

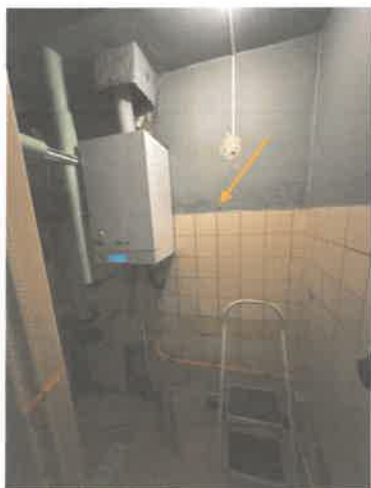
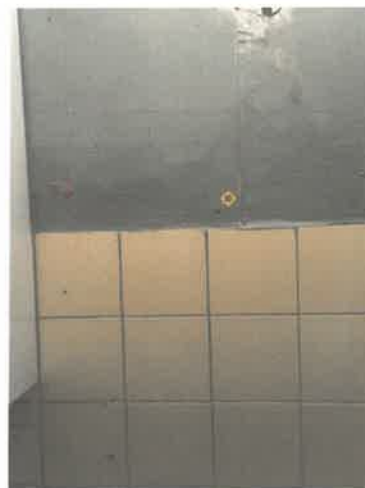
## Fiche 30: bepleistering muren

Geen asbest

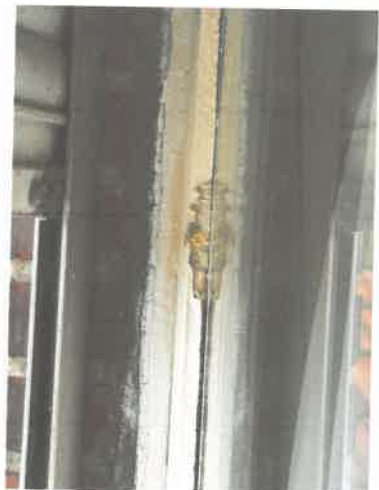
# Fiche 32: kit tussen glas en raamprofiel huis

Geen asbest

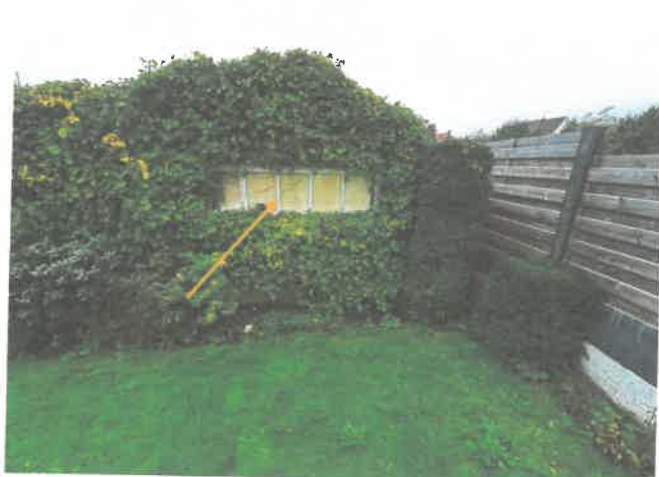
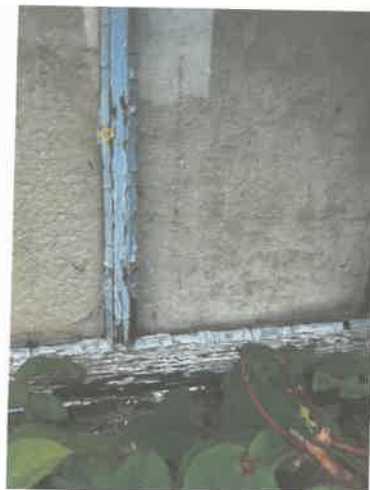
## Fiche 33: kit tussen glas en raamprofiel tuinhuis

Geen asbest
